**Secteur d'Information sur les Sols (SIS)  
DELCEN - Sancheville**

*Compléments du mémoire de réhabilitation  
du site de Sancheville (28) de Septembre 2011*

*Réhabilitation environnementale  
du site de Sancheville (28)*

*Rapport technique afférent à la qualité des sols à l'issue des travaux d'excavation*

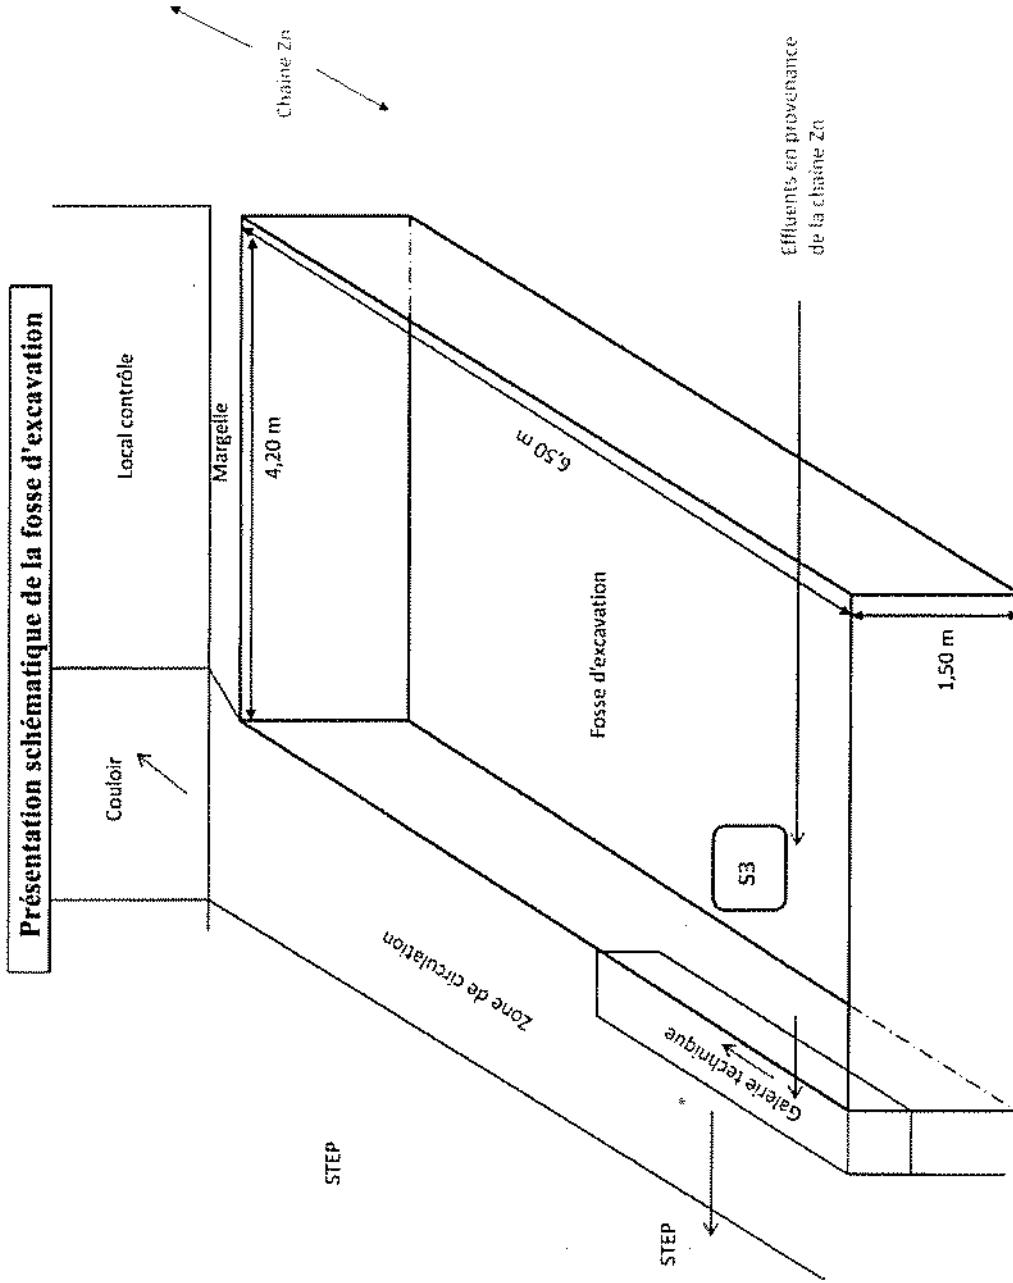
**Implantation de la zone à dépolluer**

Toutefois, cet impact est apparu très localisé, puisque les sondages effectués à proximité, au niveau de la chaîne de zinc automatique et du local de démétallisation, ainsi qu'au niveau de la station d'épuration, n'ont pas présenté de pollution significative.

Dans ces conditions, DELCEN a décidé de réhabiliter la zone concernée (*conformément à la demande de la DREAL, exprimée dans son courrier en date du 02/04/12*), en procédant à l'excavation et à l'élimination des terres souillées tout autour de S3 (*sur une surface d'environ 30 m<sup>2</sup>*), comme décrit sur les schémas des pages suivantes.
