# **HUREL ARC**

## Secteur d'Information sur les Sols (SIS) **HUREL ARC - Tréon**

# Site de Tréon (Eure-et-Loir) Étape A de l'étude des sols

#### HUREL ARC Site de Tréon Diagnostic de pollution Phase B

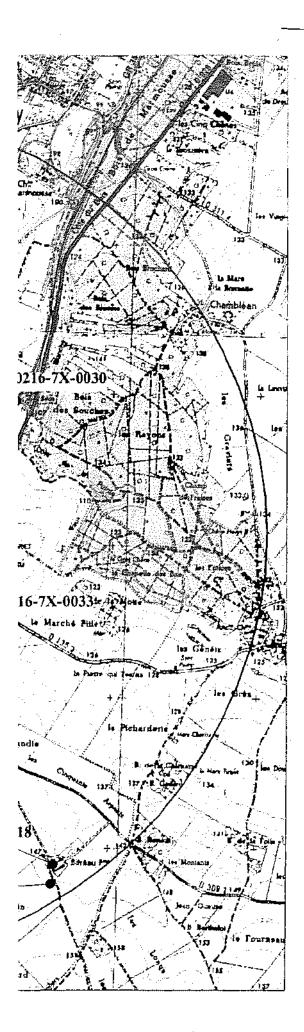
Site de TREON (28) – Étape A de l'étude des sols N° A21414/A
FIGURE 1 : localisation de la S.A HUREL ARC et des forages recensés dans un rayon de 3 kms.

Forages et puits, et son numéro B.S.S

La S.A HUREL ARC est installée dans la Vallée de La Blaise sur la commune de Trépon à 1 km au Sud Ouest du bourg, en rive droite de la Blaise (cf. localisation sur la figure 1).

Les ouvrages captant la nappe de la craie dans un rayon de 3 km ont été répertoriés auprès de la Banque du Sous-sol du BRGM et auprès de la DDASS. L'inventaire est présenté dans le tableau de synthèse 1 et sur la figure 1. La sensibilité liée à l'Alimentation en Eau Potable se retrouve sur 2 ouvrages, 0216-7X-0002 et 0216-7X-0017, localisés respectivement sur les communes d'Aulnay-sous-Crécy et Tréon. Le captage AEP d'Aunay se situe en amont mais en rive droite de la Blaise. Le captage AEP de Tréon est le seul à être en aval du site, en rive droite, et à 250 m de l'ancien site industriel.

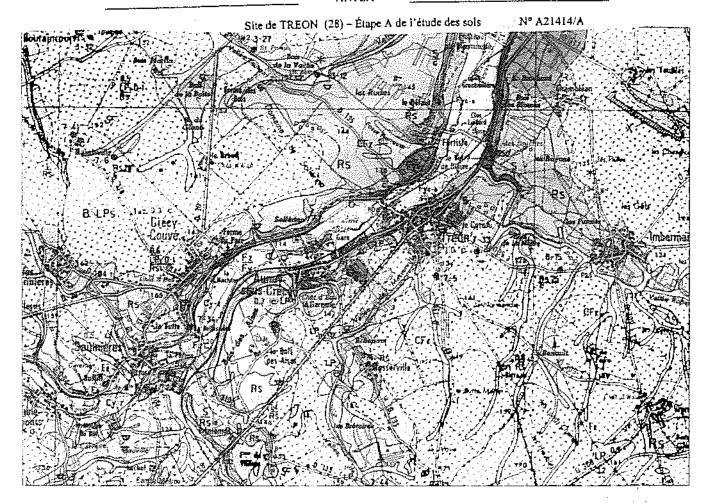
## FIGURE 2 : Extrait de la carte géologique de DREUX

•
CFz	Colluvions de toutes dimensions
F <sub>2</sub> Fy 1	Alluvions actuelles et subactuelles
Гув-ь	Alluvions anciennes
B-LPS	Formations éoliennes : limons des plateaux
Rs 1	Formations résiduelles à silex
£4-5	Coniacien à Santonien
	Site de TREON

Le contexte géologique est établi à partir des données de la carte géologique de DREUX au 1/50 000 (n°216) (cf. figure 2)

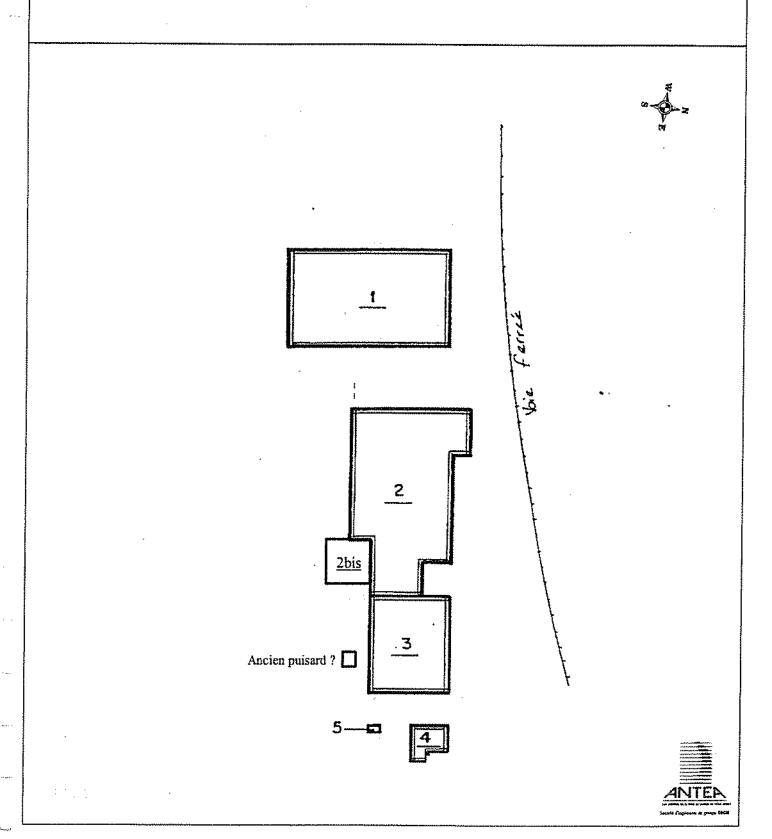
## Figure 3 : Localisation des activités de l'usine HUREL ARC sur le site de TREON :

## Plan schématique sans échelle

## Principales activités :

- 1. Atelier de stockage bétonné
- 2. Ancien atelier de fabrication du sulfate de cuivre

2bis. Cuvette de rétention d'acide sulfurique

Le process de fabrication mettait en œuvre de l'acide sulfurique, qui était vraisemblablement stocké dans une cellule bétonnée (cf. figure 3). L'atelier principal de production était le bâtiment 2, les autres bâtiments étant plutôt consacrés au stockage et au conditionnement.

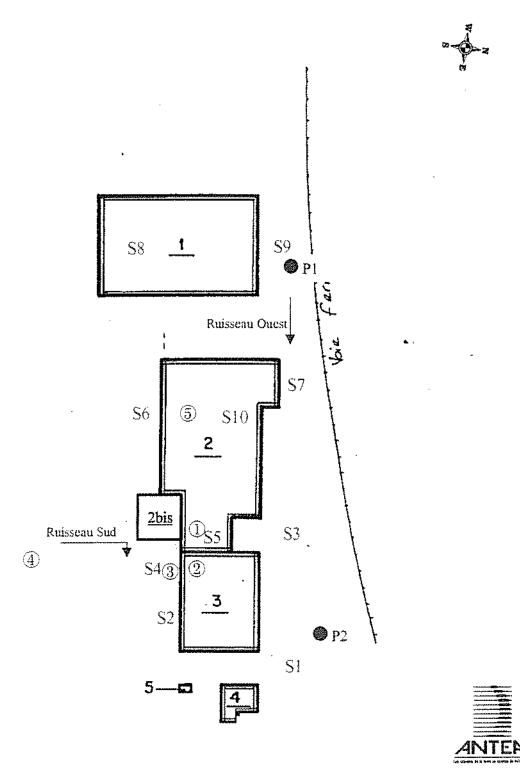
# Figure 4 : Inventaire cartographique des principales sources potentielles de pollution sur le site HUREL ARC de TREON :

## Principales sources observées :

#### Cuve à fioul aérienne

#### 2 Cuve à fioul aérienne

- 3 Cuve à fioul enterée?
- Fosse servant au stockage de différents liquides ou collecteur des eaux?
- a Ancien atelier de fabrication et de stockage du sulfate de cuivre

## Localisations des investigations complémentaires :

S1 jusqu'à S10 : Sondages avec dosage des hydrocarbures totaux (près des stockage de fuel) et deséléments traces

Pl: Contrôle amont de la qualié de l'eau du ruisseau

P2: Contrôle aval de la qualié de l'eau du ruisseau

Il convient toutefois de noter la présence sur le site de 2 petits ruisseaux (cf. figure 4).

On trouvera dans le tableau 2 les principales sources potentielles de pollution observées et un commentaire sur leur état apparent. Leur localisation est présentée en figure 4.

Sur la figure 4 ont été portés les points de contrôle proposés selon un maillage permettant de couvrir l'ensemble du site en mettant l'accent sur les zones de stockage de fuel et l'atelier de production de sulfate de cuivre.
