Réalisation du captage AEP de Montflube

Ymeray (Eure-et-Loir, 28)

Rapport de fin de travaux

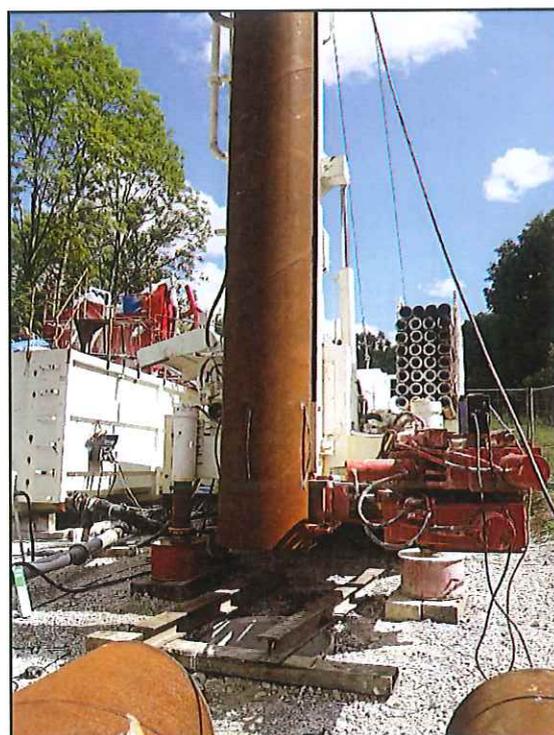
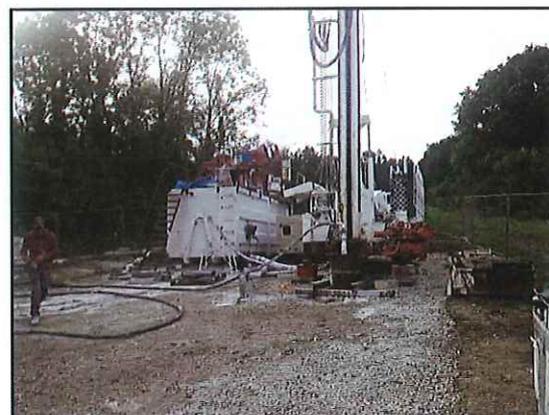
Cimentation à l'extrados du tubage acier

Descente du tubage acier

- 28 au 30 août 2017 : Foration rotary diamètre 812 mm de 0 à -34 m
- 31 août 2017 : Pose du tubage en acier de diamètre 660 mm entre 0 et 34 m.
- 01/09/2017 : Cimentation entre 0 et 34 m, à l'extrados du tube en acier (6 m³ de ciment injecté).

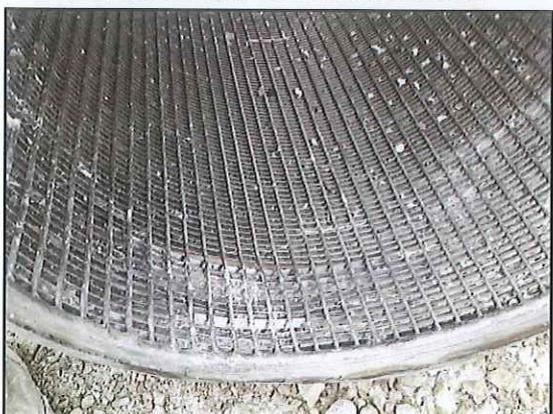
Tube crépiné endommagé, avant réparation

Suite à un éboulement en fond de forage, le tube INOX a dû être retiré et une crépine légèrement endommagée sur 20 cm a été réparée.

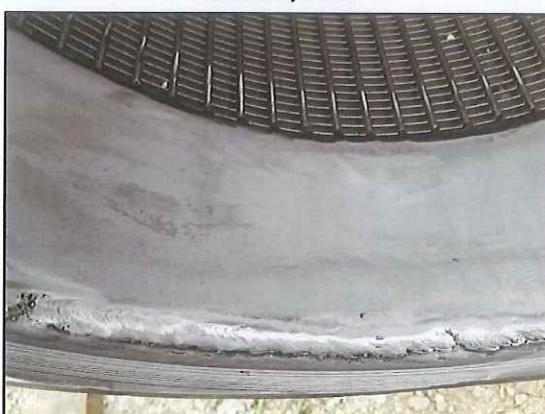
Tube crépiné endommagé, après réparation

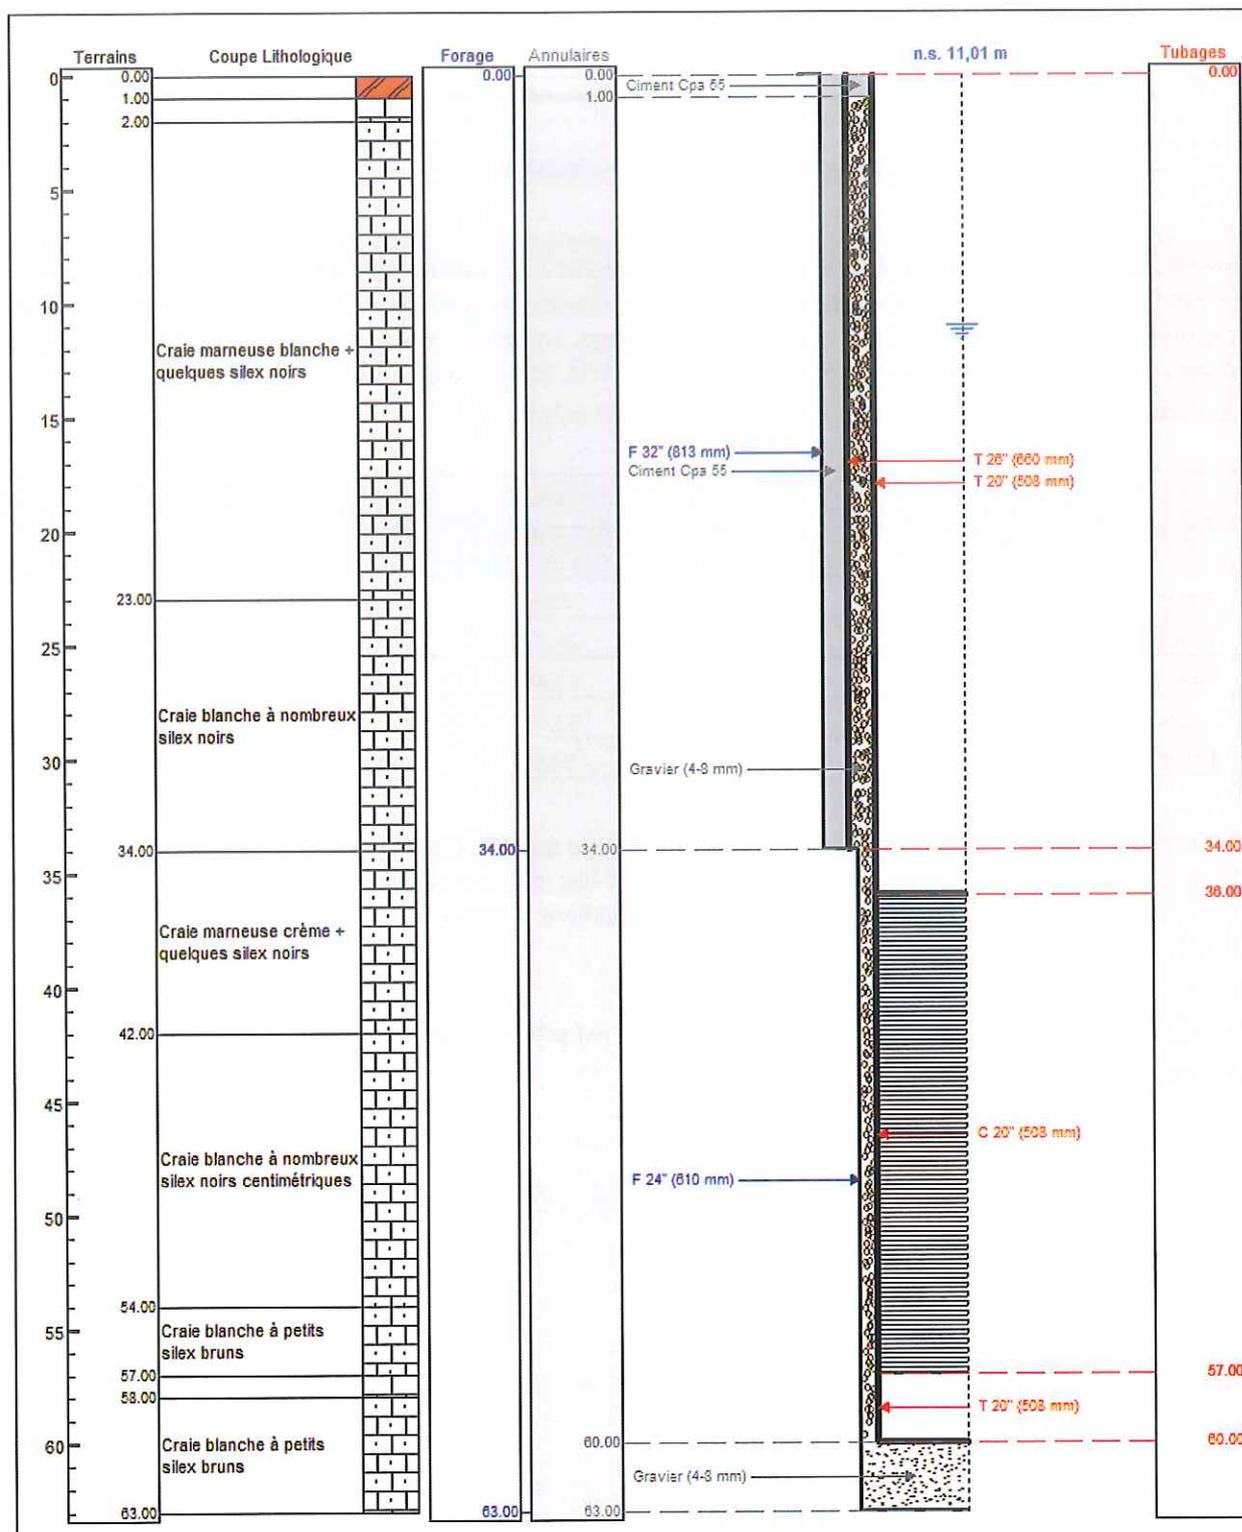
Figure 4 : Coupe géologique et technique de l'ouvrage (Source : GESFOR – Septembre 2017)

- De 0 à 1m : terre végétale
- De 1 à 2 m : Craie blanche altérée
- De 2 à 23 m : Craie marneuse blanche + quelques silex noirs
- De 23 à 34 m : Craie blanche à nombreux silex noirs
- De 34 à 42 : Craie marneuse crème + quelques silex noirs
- De 42 à 54 m : Craie blanche à nombreux silex noirs (centimétriques)
- De 54 à 57 m : Craie blanche à silex bruns plus petits
- De 57 à 58 m : Craie blanche à nombreux silex noirs (centimétriques)
- De 58 à 63 m : Craie blanche à silex bruns plus petits.

- De 0 à 1 m : Terre végétale ;
- De 1 à 63 m : Craie du Sénonien à silex.

- Foration en \varnothing 812 mm de -0 à -34 m :
 - Pose d'un tube technique en \varnothing 660 mm en acier entre 0 et 34 m
 - Cimentation sous pression de l'espace annulaire (6 m³ de ciment injecté) entre 0 et 34 m.
- Foration en \varnothing 610 mm de -34 à -62 m,
 - Mise en place d'un tube INOX AISI 304 \varnothing 508 mm de +0,5 m à -60 m :
 - Plein de +0,5 à -36 m/sol,
 - Crépiné de -36 à -57 m/sol (fil enroulé, avec un slot de 3 mm),
 - Plein de -57 à -60 m/sol (décanteur).
 - Deux centreurs en INOX ont préalablement installés pour la pose du tubage en diamètre 508 mm, aux profondeurs de 36 et 57 m de profondeur.
 - Mise en place d'un massif de gravier de calibre 4/8 mm ou équivalent, de -1 m jusqu'au fond de l'ouvrage.
 - Cimentation gravitaire de l'extrados entre 0 et -1 m/sol.

La coupe finale est présentée en Figure 4.

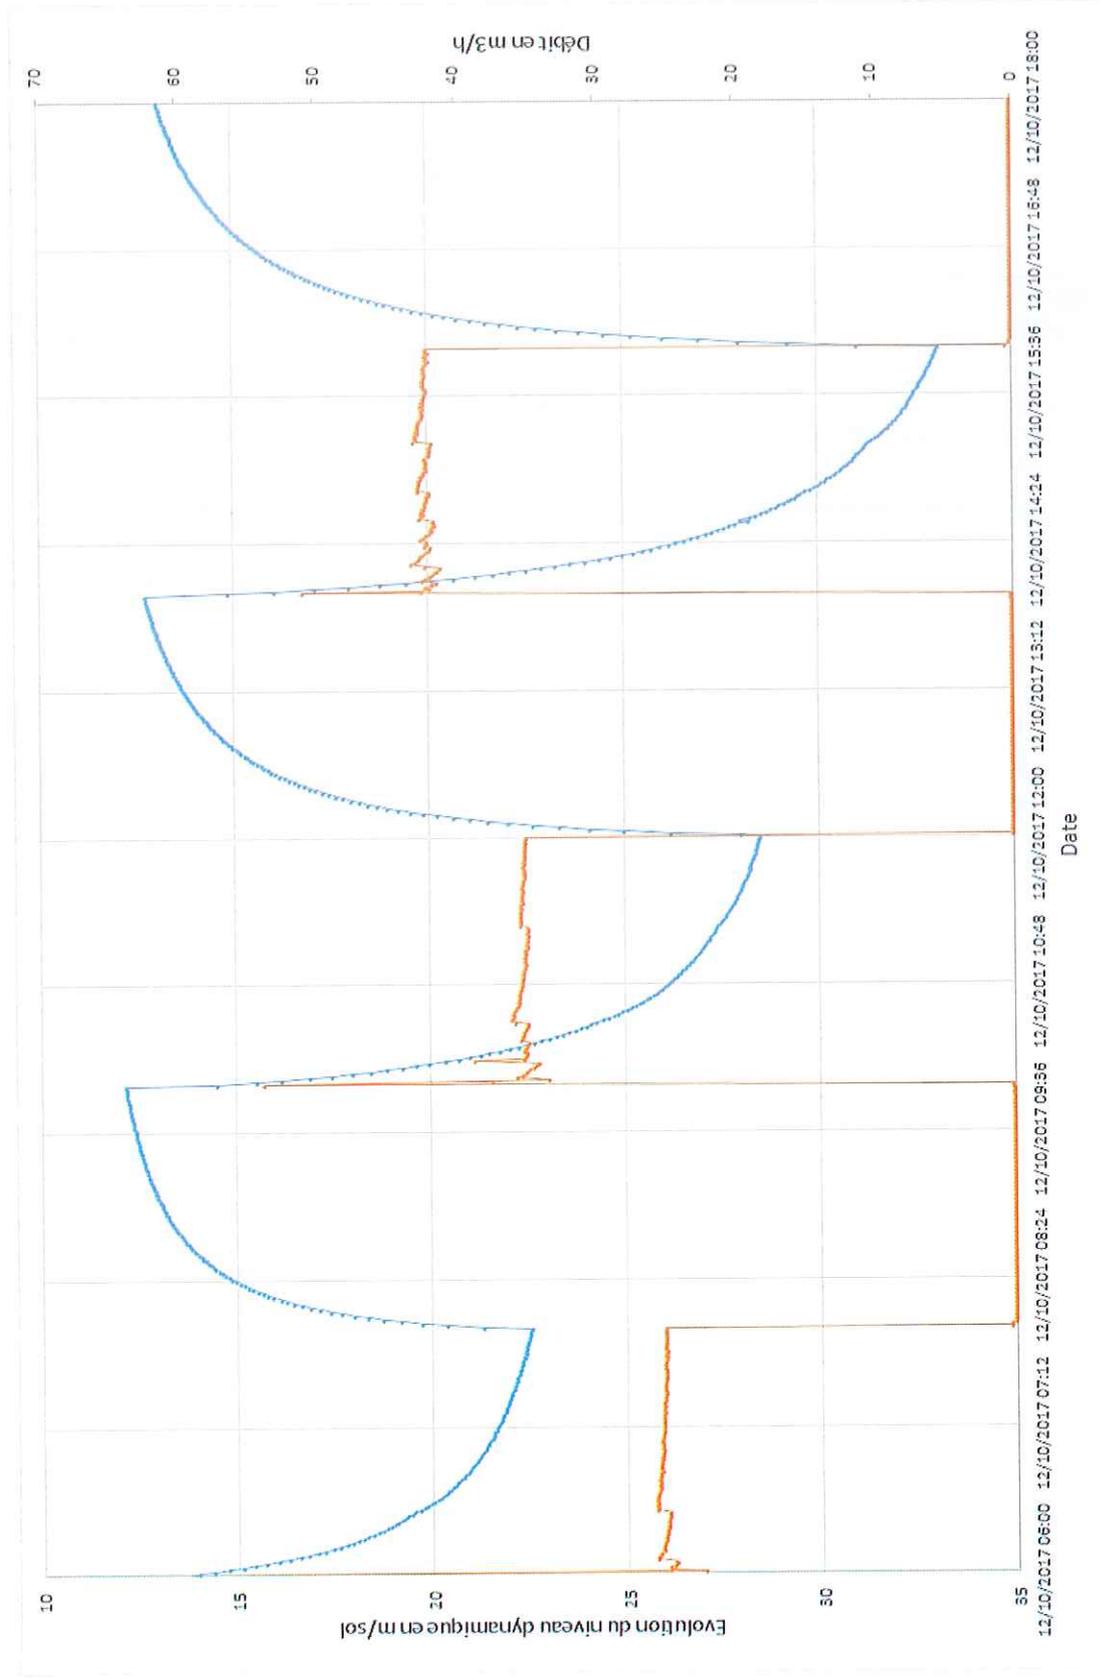
Figure 5 : Évolution du niveau dynamique pendant l'essai de pompage par paliers

Un essai de pompage par paliers non enchainés de 2h suivis de 2h de remontée a été réalisé sur le forage aux débits de 25, 35, 42 et 50 m³/h les 12 et 13 octobre 2017. Le palier de 50 m³/h a été déclaré non valide en raison de la baisse du niveau dynamique sous le niveau de la pompe (36,6 m/sol) et des difficultés rencontrées pour stabiliser le débit en début de pompage. En conséquence, la valeur du niveau dynamique obtenue à 40 m³/h au bout de 2h de pompage mercredi 11 octobre a été utilisée pour l'interprétation. Le niveau statique au démarrage de l'essai était de 11,09 m/sol.

L'interprétation de l'essai indique que les pertes de charge quadratiques demeurent inférieures aux pertes de charge linéaires pour tous les débits testés. Le débit critique ne semble donc pas être atteint. Il conviendra donc de fixer le débit d'exploitation de manière à éviter le dénoyage des crépines en phase d'exploitation.

Il apparait que le point d'équilibre entre les pertes de charges linéaires et quadratiques n'est pas atteint aux débits testés. Les essais n'ont donc pas conduit à la mise en place d'un écoulement turbulent dans le forage.

En revanche, l'essai montre que les capacités de l'aquifère ne permettent pas de dépasser un débit de 35-40 m³/h sans avoir des rabattements trop importants (entraînant notamment un dénoyage des crépines).

L'évolution du niveau dynamique en fonction du temps est présentée en Figure 5. Les données brutes sont présentées en annexe 2.

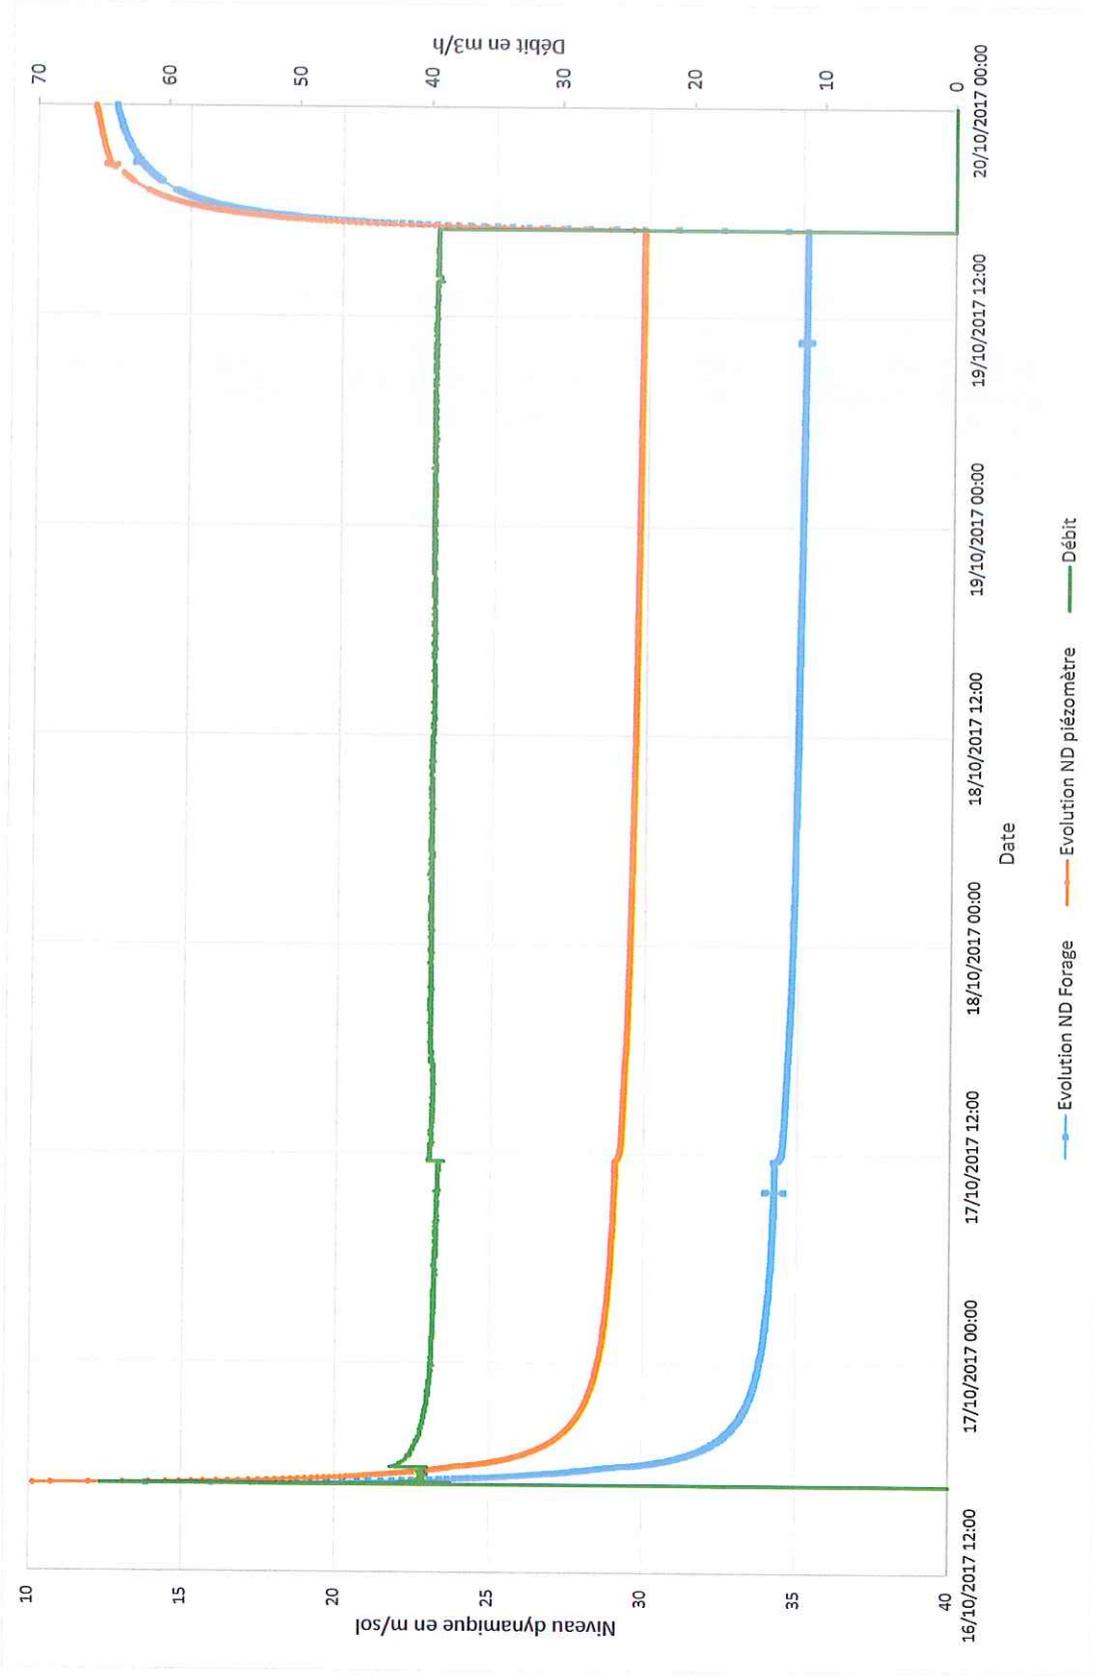
Figure 7 : Évolution du niveau dynamique et du débit en fonction du temps au droit du forage et le piézomètre

Le niveau piézométrique s'est lentement stabilisé à 35,3 m/sol. Le niveau statique ayant été mesuré à 11,05 m/sol avant l'essai de longue durée, le rabattement engendré par le pompage à 39,5 m³/h est donc de 24,3 m. On en déduit donc un débit spécifique de 1,6 m³/h/m, traduisant une productivité de la nappe relativement faible. Par ailleurs, le niveau piézométrique retrouve son état initial assez lentement (niveau statique non atteint 12h après la fin du pompage).

Il apparaît au vu des chroniques piézométriques enregistrées via les sondes automatiques que le piézomètre, situé à 21 m du forage a réagi au pompage (voir Figure 7 et Figure 8).

Il présente un niveau statique de 10,15 m/sol et un niveau dynamique pseudo-stabilisé de 29,86 m/sol en fin de pompage de longue durée. Le rabattement maximal est de 19,7 m, soit légèrement inférieur au rabattement observé sur le forage d'exploitation.

Le niveau statique relevé avant l'essai était de 11,01 m/sol sur le forage et 10,15 m/sol sur le piézomètre. Les données recueillies sont présentées en Figure 7 (niveau dynamique) et en Figure 8 (rabattement).

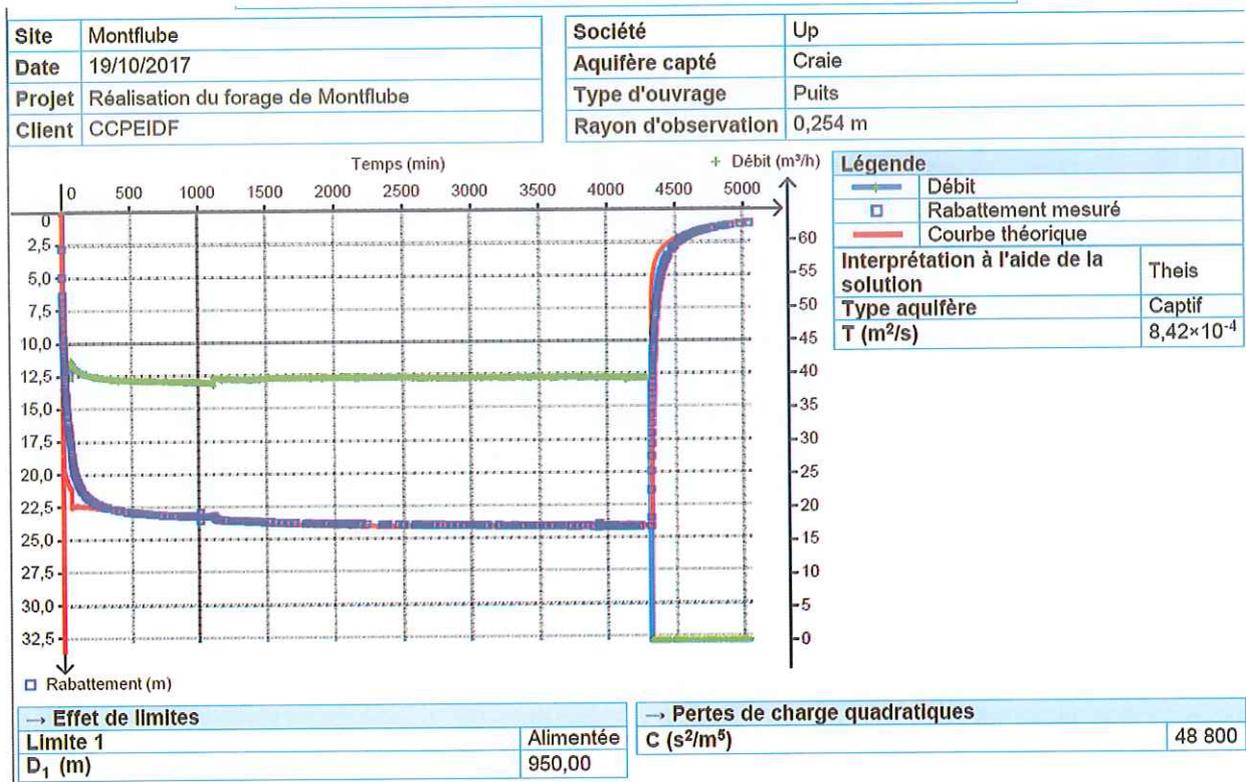
Figure 10 : Interprétation de l'essai de longue durée au droit du forage (Source : OUAIP – Novembre 2017)

Les données du suivi du niveau dynamique dans le forage et dans le piézomètre ont été interprétées à l'aide du logiciel OUAIP développé par le BRGM et sont présentées ci-après.

Les différentes interprétations au droit du forage et du piézomètre ont permis de calculer les paramètres hydrodynamiques de la nappe de la craie. Ces paramètres sont rappelés dans le tableau suivant :

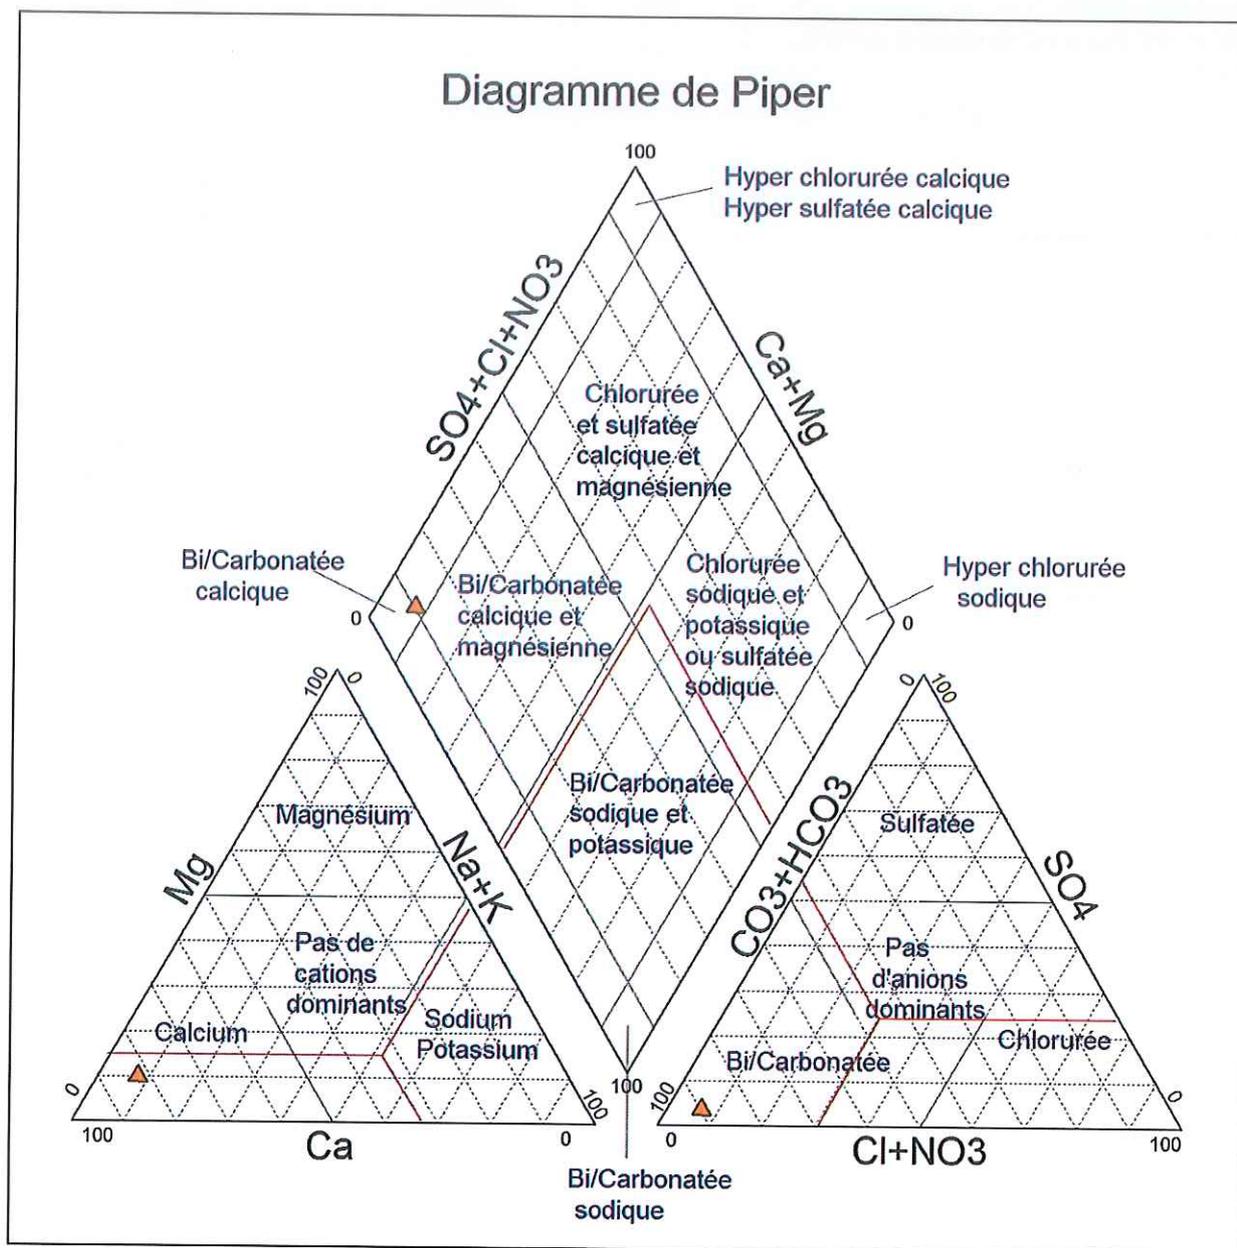
Figure 12 : Diagramme de Piper des eaux captées par le forage de Montflube

Afin de caractériser chimiquement les eaux de la nappe de la Craie, les résultats des analyses présentées ci-avant sont reportées sur le diagramme de Piper présenté en Figure 12.

Les résultats indiquent que les eaux captées présentent un faciès bicarbonaté calcique et magnésien.

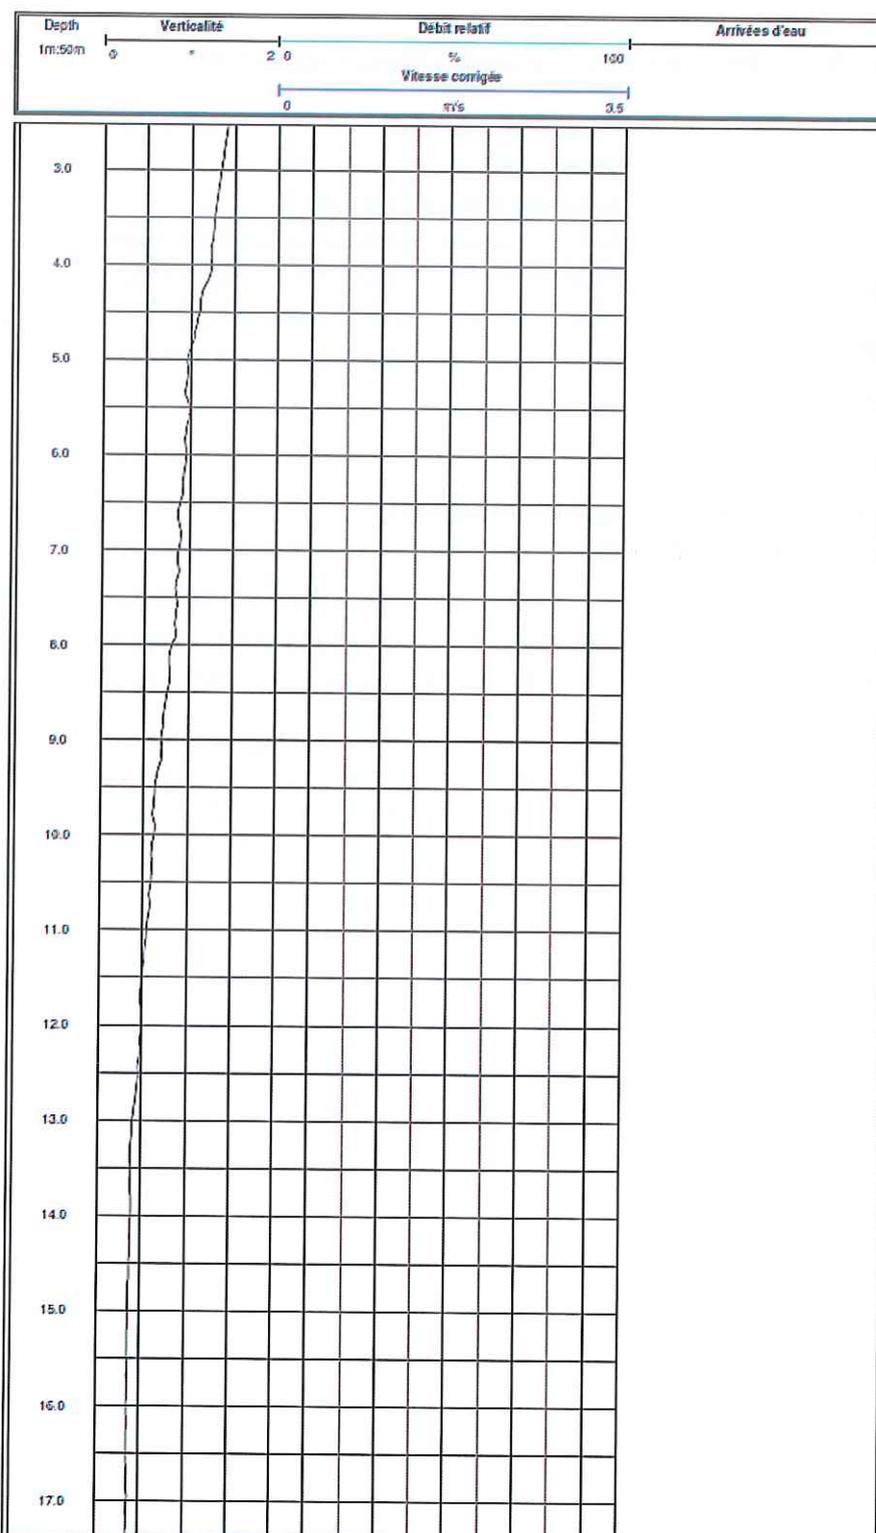
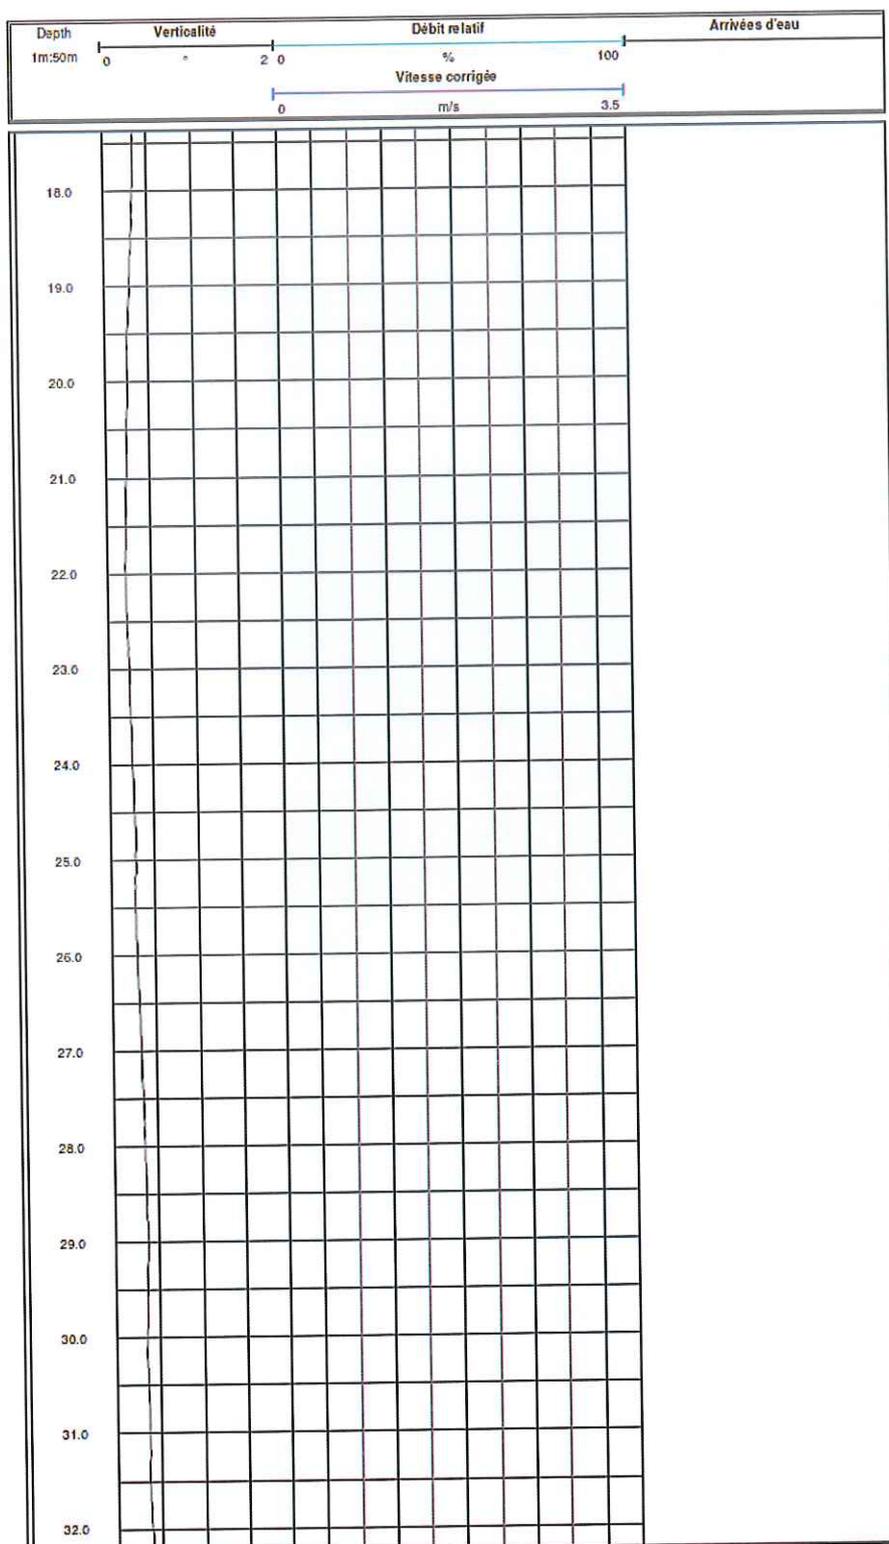
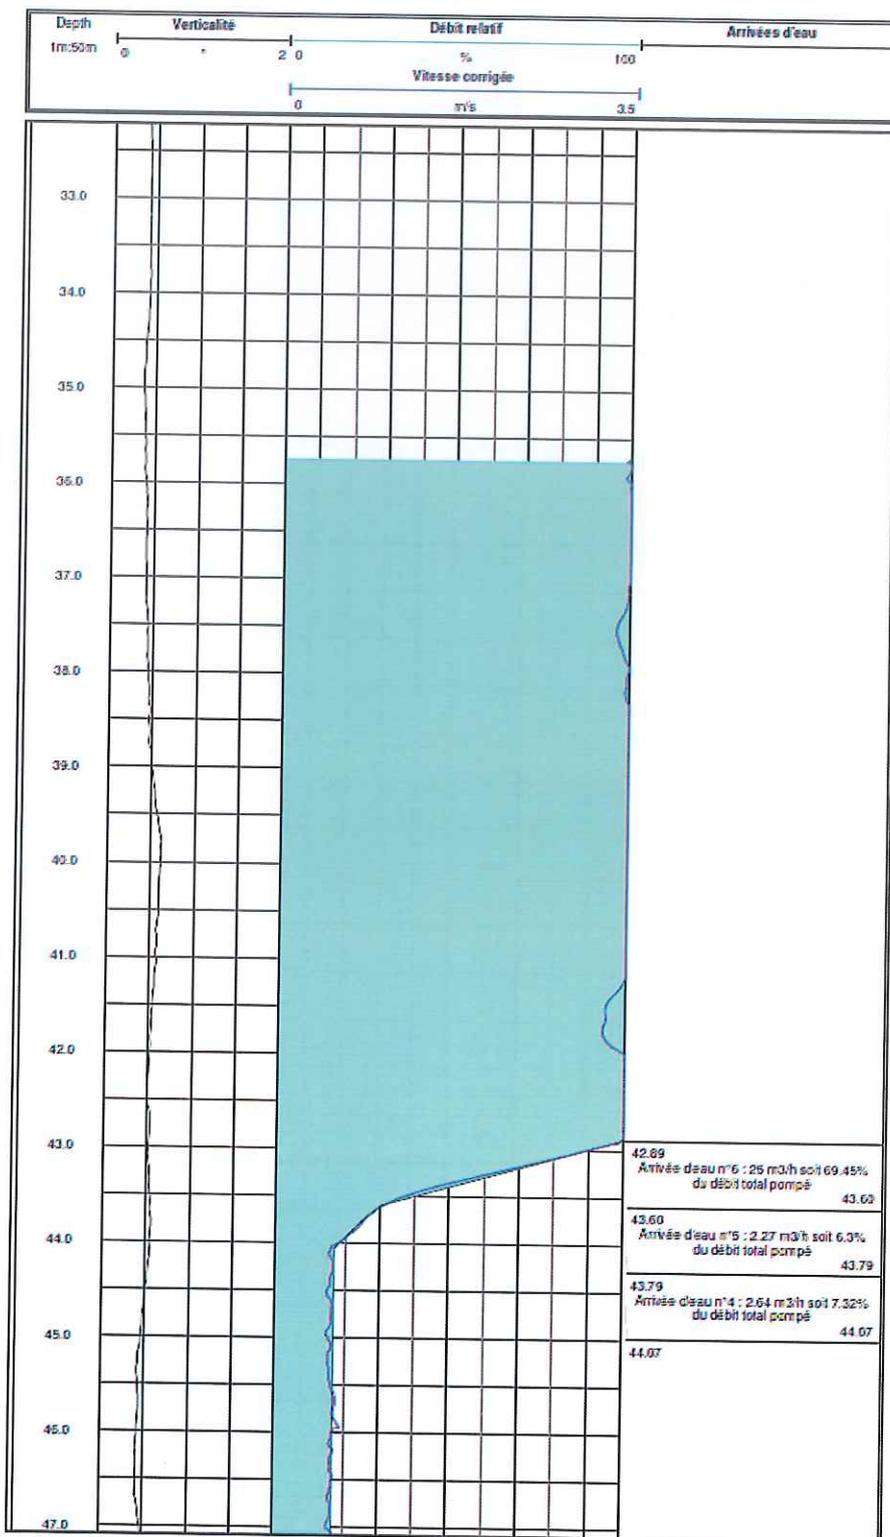
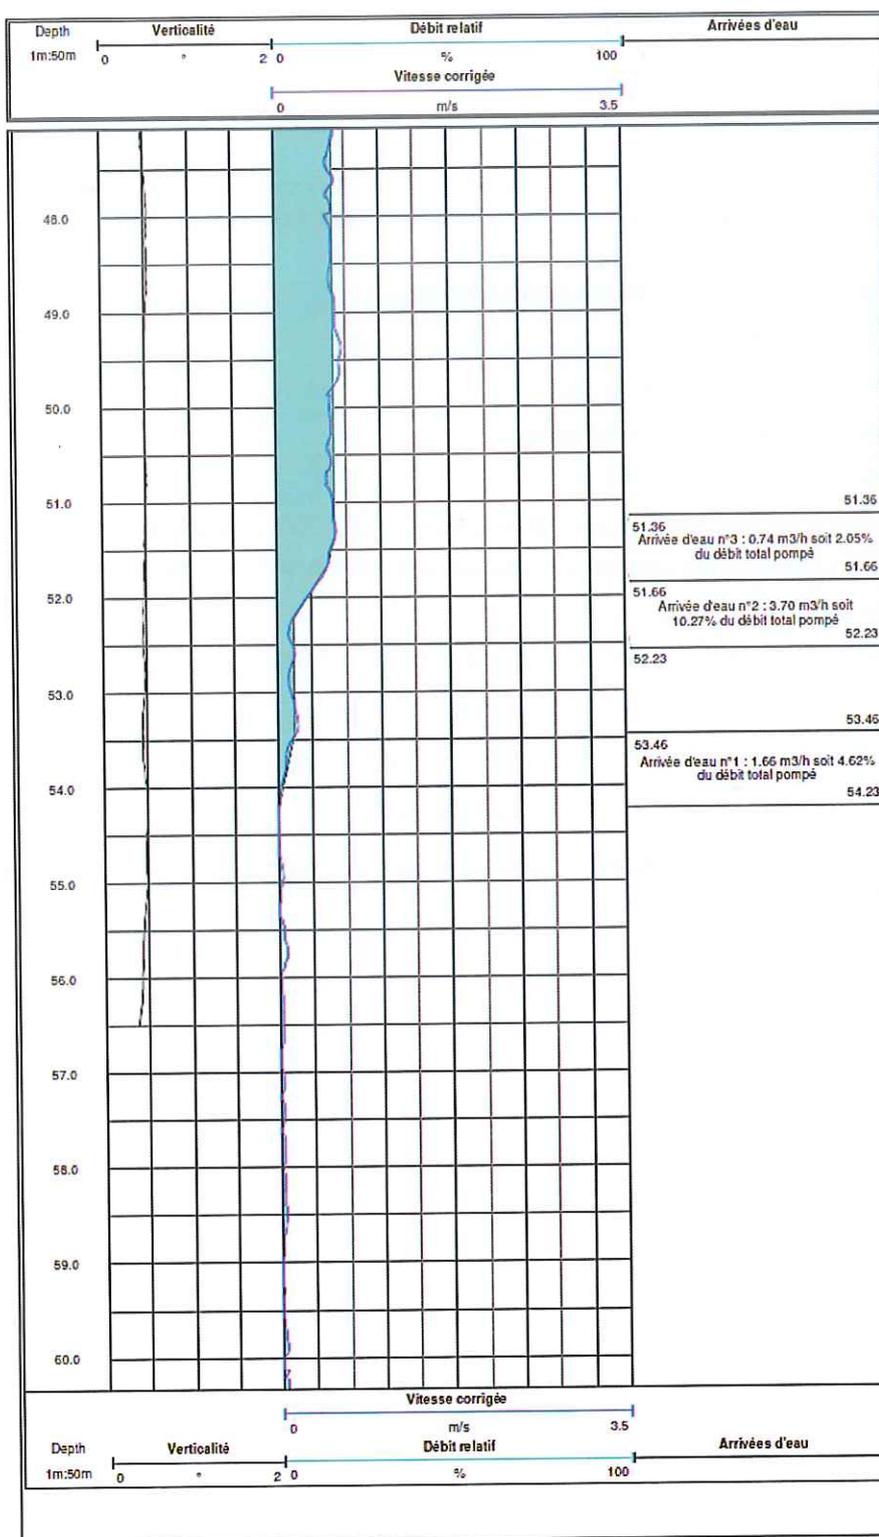
Figure 13 : Diagraphie au micromoulinet et test de verticalité (source : SEMM LOGGING – Octobre 2017)

L'inclinaison maximale mesurée par rapport à la verticale est de 1,41° et se situe en tête d'ouvrage. Les valeurs diminuent avec la profondeur avec un minimal de 0,20° en fond de forage.

L'acquisition s'est effectuée de -36 à -60 m par rapport au sol soit 24 m d'investigation.

- Pompe disposée à - 32 m/sol ;
- Débit de 36 m³/h ;
- Niveau statique : 11,4 m/sol.

Trois arrivées d'eau ont pu être identifiées :

- Entre 42.89 m et 44.07 m, une arrivée d'eau représentant 83.07 % du débit total pompé soit 29.90 m³/h est présente. Lors du traitement, cette arrivée d'eau a été découpée en trois zones différentes compte tenu des ruptures de pentes observées au niveau de la vitesse de rotation de l'hélice ;
- Entre 51.36 m et 52.23 m, la diminution de la vitesse de rotation de l'hélice met en évidence la présence d'une arrivée d'eau. Cette dernière représente 12.32% du débit total pompé soit 4.44 m³/h ;
- Entre 53.46 m et 54.23 m, une arrivée d'eau représentant 4.62% du débit total pompé soit 1.66 m³/h est présente.
