Plan de Prévention des Risques de Mouvements de terrain

Commune de CHÂTEAUDUN

NOTE DE PRÉSENTATION

Référence	<i>D1602033 / Provisoire</i>	Version	<i>5.0</i>
Date	<i>Février 2021</i>	Édition du	<i>09/02/2021</i>

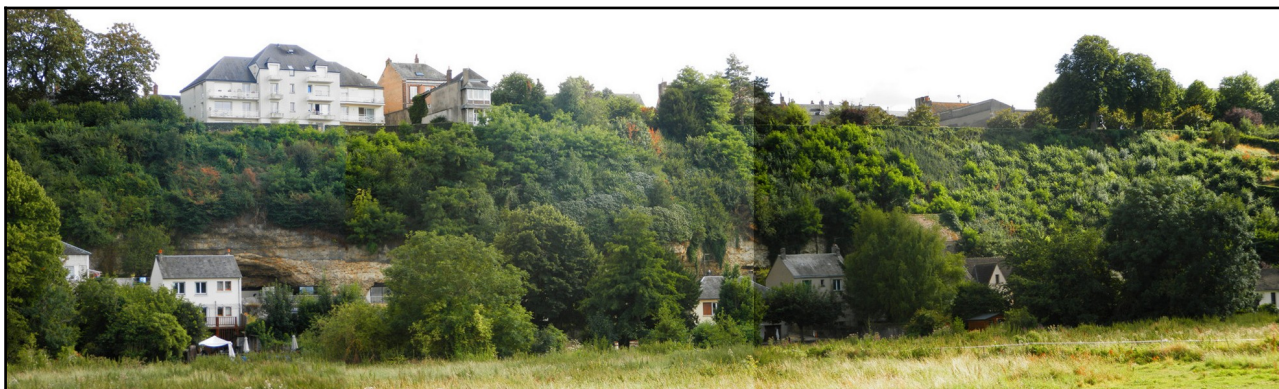
La falaise est visible, tout au long de la rue des Fouleries, à l'arrière des bâtiments. Sa hauteur varie de 2 m à 17 m environ sur la zone d'étude. Le sommet de la falaise est le plus souvent surmonté par un talus à forte pente recouvert d'une couverture d'altération, de remblais et de terre végétale sur laquelle se développe une végétation variée (arbres, arbustes, broussailles).

Figure 5: Vue d'une partie de la falaise depuis le chemin de la Belle-Arrivée - source : Alp'Géorisques

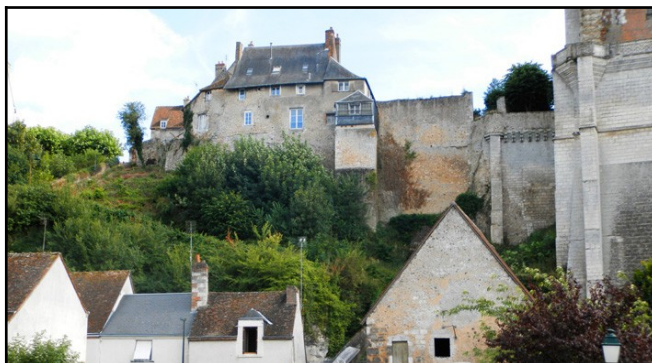
La descente de Saint -Pierre est un chemin empierré très ancien aménagé au pied de l'enceinte du château. Il est surmonté par un talus à forte pente et les murs en pierres de l'enceinte du château. Ces murs subissant l'érosion du temps peuvent générer des chutes de pierres sur le chemin. Néanmoins ce phénomène reste limité.

Figure 6: Montée Saint-Pierre

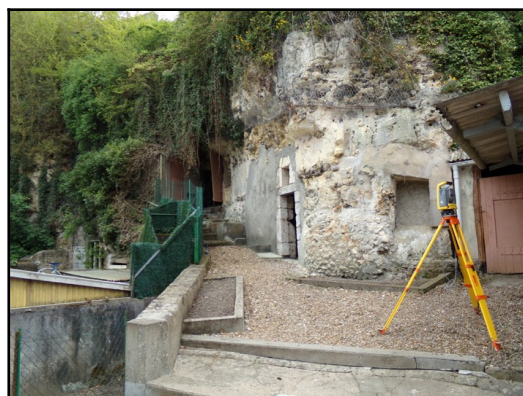
La falaise visible à l'extrême ouest (photographie ci-contre) paraît très fracturée. Le silex y est apparent et de nombreux petits blocs (quelques litres) menacent de tomber. La végétation est très développée à l'aplomb de la falaise. Elle masque d'ailleurs la partie supérieure de cette dernière. Le système racinaire est très important. Il favorise la fracturation de la roche et peut générer la chute de pierres. Un filet plaqué a d'ailleurs été installé à l'aplomb de la falaise afin de limiter les chutes de pierres. Cet ouvrage n'est pas en mesure de contenir des chutes de blocs.

Figure 7: Partie ouest de la falaise sur ce secteur et entrée des cavités

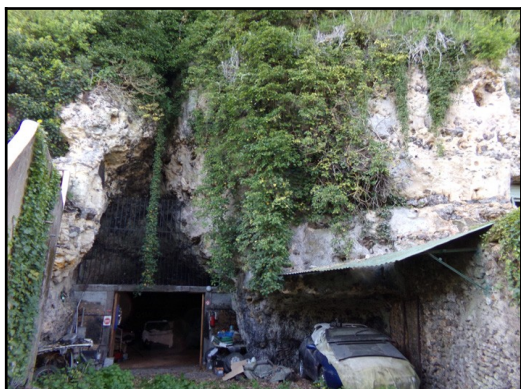
Figure 8: Partie est de la falaise sur ce secteur

Sur la partie est de ce secteur, la falaise est beaucoup plus fracturée. Elle est marquée par de nombreuses cicatrices qui témoignent de chutes de blocs de volume plus important.

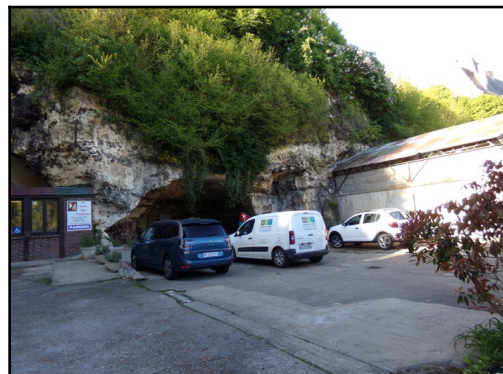
Figure 10: Vue de la falaise au-dessus de la Cave des Fouleries

Les parties visibles de la falaise paraissent très fracturées. Le silex y est apparent et de nombreux petits blocs (quelques litres) menacent de tomber. La végétation est très développée à l'aplomb de la falaise. Elle masque d'ailleurs la partie supérieure de cette dernière. Le système racinaire est très important. Il favorise la fracturation de la roche et peut générer la chute de pierres. Un filet de protection a d'ailleurs été placé juste au-dessus de l'entrée de la cave afin de limiter les chutes de pierres. Cet ouvrage n'est pas en mesure de contenir des chutes de blocs.

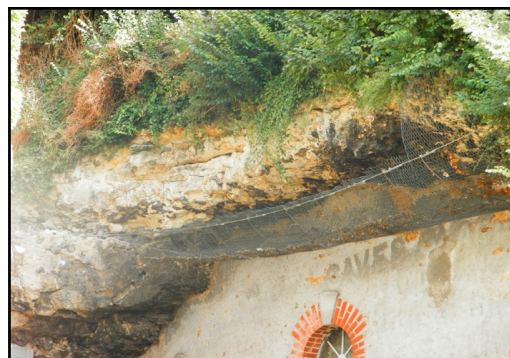
Figure 11: Filet de protection à l'entrée de la Cave des Fouleries

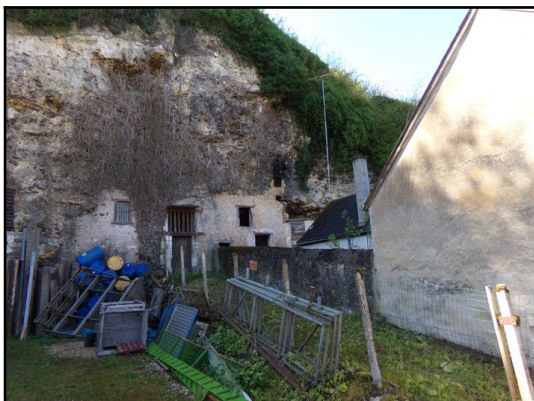
Figure 13: Vue d'une partie de la falaise

La falaise paraît très fracturée. Le silex y est apparent et de nombreux petits blocs (quelques litres) menacent de tomber. La végétation est très développée à l'aplomb de la falaise. Elle masque d'ailleurs la partie supérieure de cette dernière. Le système racinaire est très important. Il favorise la fracturation de la roche et peut générer la chute de pierres voir de blocs de plus gros volume. Plusieurs cicatrices d'événements plus ou moins anciens sont visibles. Un filet plaqué a d'ailleurs été installé à l'aplomb de la falaise afin de limiter les chutes de pierres. Cet ouvrage n'est pas en mesure de contenir des chutes de blocs.

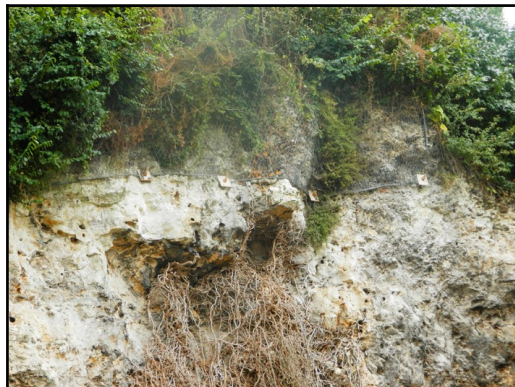
Figure 12: Filet plaqué à l'aplomb de la falaise

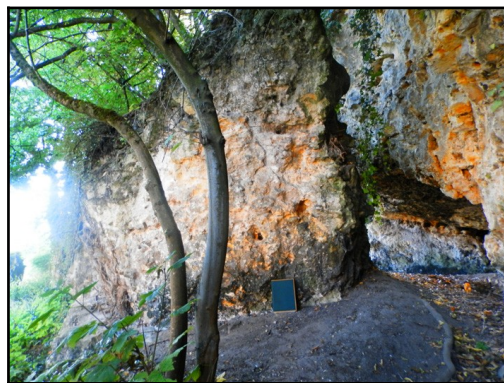
Figure 15: Sommet du bloc tombé en 1893

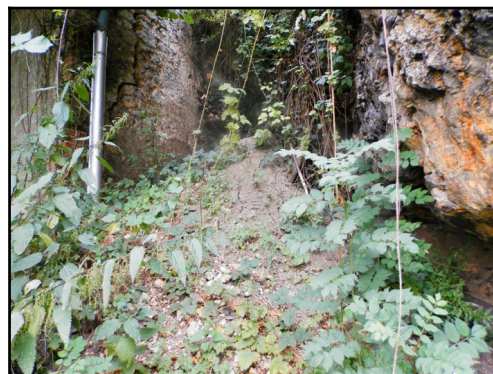
De même, au pied de cette falaise, des traces de coulées boueuses sont également visibles sous forme de cône de matériaux. Elles proviennent du talus à l'amont de la falaise. Elles sont probablement dues à des rejets d'eau dans le talus qui surplombe la falaise.

Figure 17: Cône de matériaux au pied de la falaise

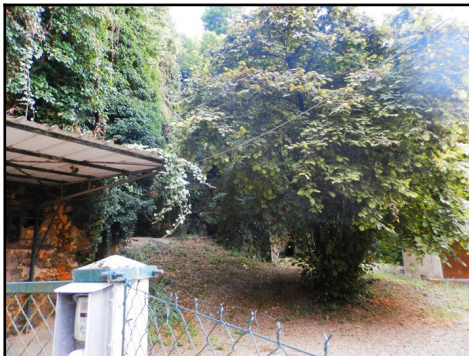
A l'arrière de cette zone, la falaise mesure 2 à 11 mètres de haut. Elle est en partie masquée par la végétation qui pend du talus amont. Elle est creusée par 4 cavités de taille variée, murées et aménagées. Leur description figure dans le cahier descriptif des cavités, en annexe.

Figure 18: Falaise masquée par la végétation - traces d'anciennes coulées de boue

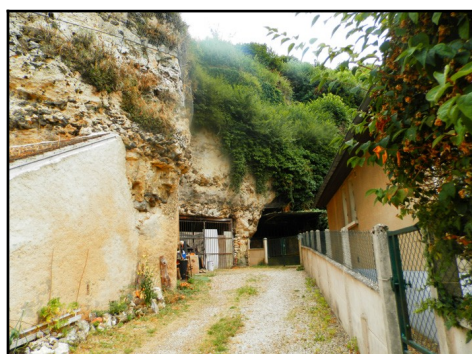
La partie est de la falaise apparaît fracturée. Le silex y est apparent et de nombreux petits blocs (quelques litres) menacent de tomber. Un filet plaqué a d'ailleurs été installé sur la partie haute afin de limiter les chutes de pierres. La végétation est très développée à l'aplomb de la falaise. Elle masque la partie supérieure de cette dernière. Plusieurs cicatrices d'événements plus ou moins anciens sont visibles. D'après un témoin, des pierres se détachent régulièrement et sont piégées dans le filet. Il joue donc son rôle pour de petits éléments rocheux mais ne semble pas en mesure de contenir des chutes de blocs.

Figure 19: Partie Est de la falaise

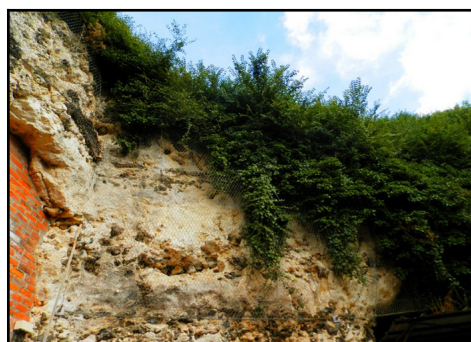
Figure 20: Filet plaqué sur le haut de la falaise

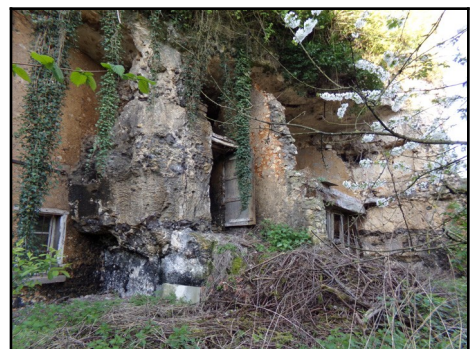
La partie haute de la falaise est masquée par la végétation. Il est donc difficile de faire un constat précis sur son état de fracturation. Au niveau du pilier quelques fissures sont cependant visibles.

Figure 21: Vue d'un pilier au centre des deux cavités et d'une maison troglodyte

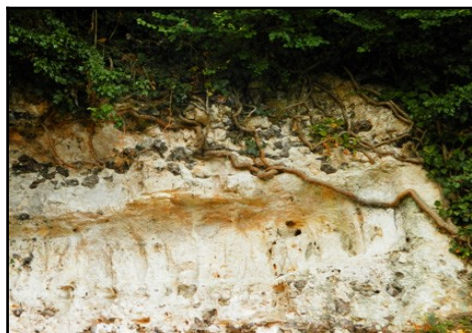
La falaise visible au-dessus du garage paraît peu fracturée. Le silex y est apparent. La végétation est très développée à l'aplomb de la falaise. Elle masque la partie supérieure de cette dernière. Le système racinaire est très important. Il favorise la fracturation de la roche et peut générer la chute de pierres (quelques litres).

Figure 24: État de la falaise au-dessus du garage

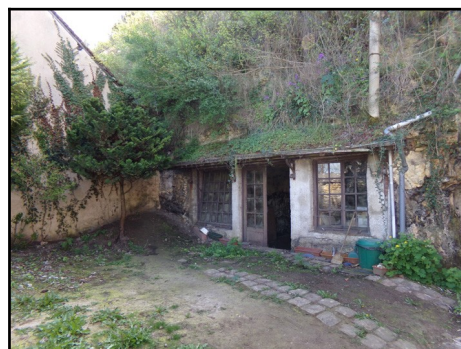
Figure 23: Vue sur la falaise et l'entrée de la cavité à l'arrière du bâtiment

A l'arrière du bâtiment (partie est), la falaise est beaucoup moins visible. Elle est masquée par la végétation. Néanmoins on peut apercevoir des masses potentiellement instables, avec des volumes plus importants, compte tenu de la présence de fissures observables.

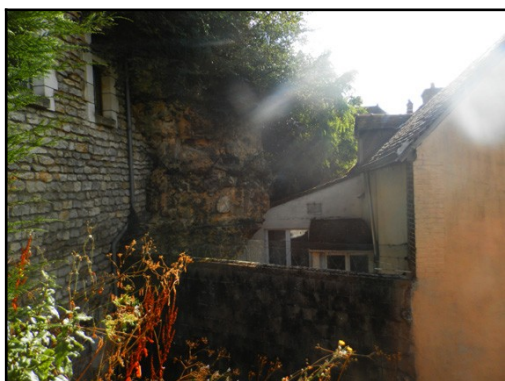
La partie supérieure de la falaise est également masquée par la végétation. Des petites chutes de blocs semblent se produire régulièrement puisqu'un filet de protection a été mis en place à environ 3 mètres du sol (ouvrage insuffisant pour des chutes de blocs).

Figure 25: arrière du bâtiment qui donne sur la rue des Fouleries

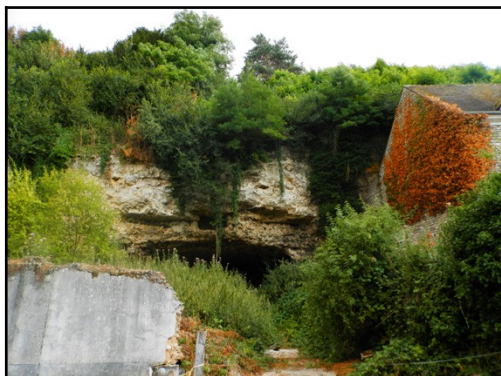
Cette propriété correspond aujourd'hui à un terrain abandonné recouvert par les gravats d'une ancienne maison détruite par une coulée boueuse en 1983. A l'arrière de la propriété, une vaste cavité est visible depuis la rue. Sa description figure dans le cahier descriptif des cavités, en annexe. D'après les archives, elle fut marquée par un événement en 1810. Un effondrement lié à la formation d'un entonnoir de dissolution remplis d'argile, se serait produit, laissant apparaître un trou en surface sur la promenade du Mail (cave IBRI à l'époque).

Figure 27: Vue de la falaise et de la cavité au 29, rue des Fouleries

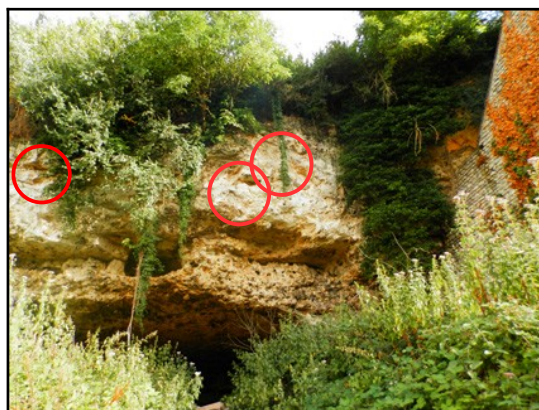
La falaise de 14 mètres de haut environ est en partie masquée par une importante végétation. Elle présente quelques signes d'instabilité. Quelques fractures sont observables. De petites masses rocheuses (5 à 10 litres) menacent de se détacher (cercles rouges sur la photo ci-dessous)

Figure 28: Etat de la falaise

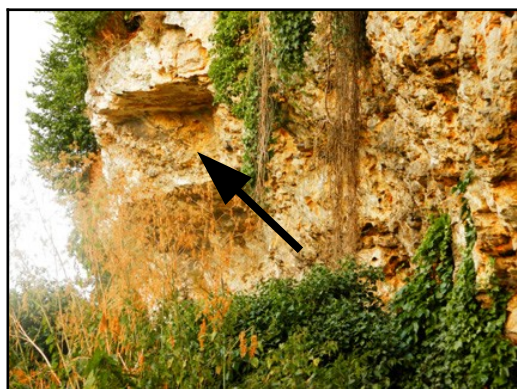
Figure 29: Cicatrice d'un ancien éboulement d'éboulement sur cette zone.

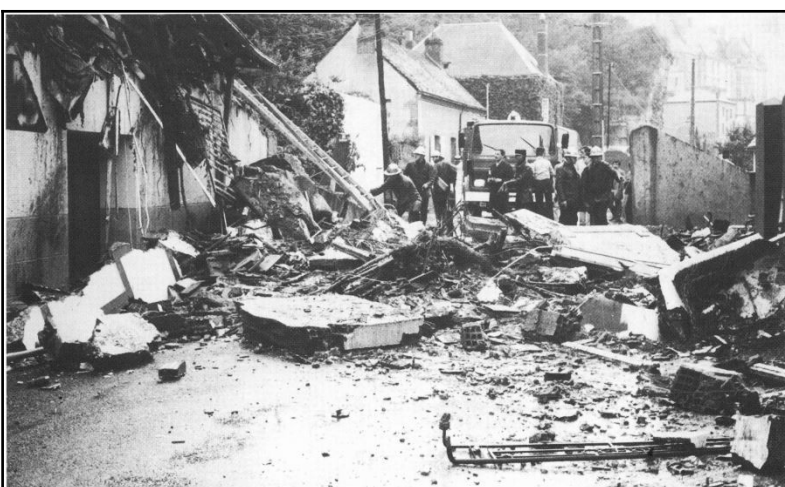
Le rebord du coteau dominant la vallée du Loir en contrebas du Mail a été affecté par un glissement de terrain superficiel. Celui-ci mesurait 7 à 8 mètres de large au niveau du rebord du plateau et 20 à 25 mètres de large au sommet de la falaise. La masse de terre et de matériaux divers a détruit l'étage de l'habitation située en pied de falaise.

Figure 30: Événement de 1983 - source : commune de Châteaudun

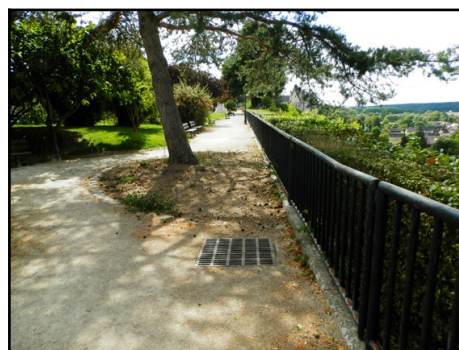
Figure 32: Collecteur d'eau pluviale à l'amont de la zone du glissement de terrain

- suppression d'une partie du parking existant ;
- aménagement d'un jardin promenade le long du rebord du plateau comme à l'origine au début du 20^{ème} siècle ;
- Reprise des évacuations d'eau pluviale.

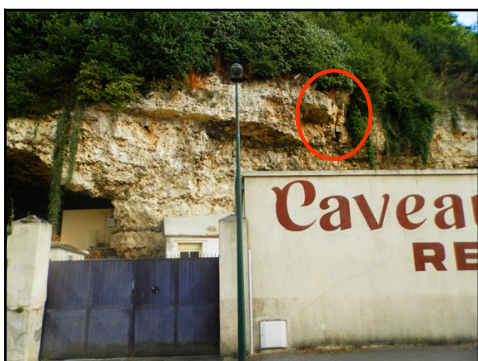
La cavité principale sous la falaise ne présente pas d'instabilité particulière. Mais elle a une portée importante.

Figure 35: Falaise au niveau de la cavité principale

Au-dessus de la propriété, la falaise verticale présente quelques signes d'instabilité. Des fissures sont visibles au-dessus des dépendances à droite de la cavité sur la photographie ci-contre.

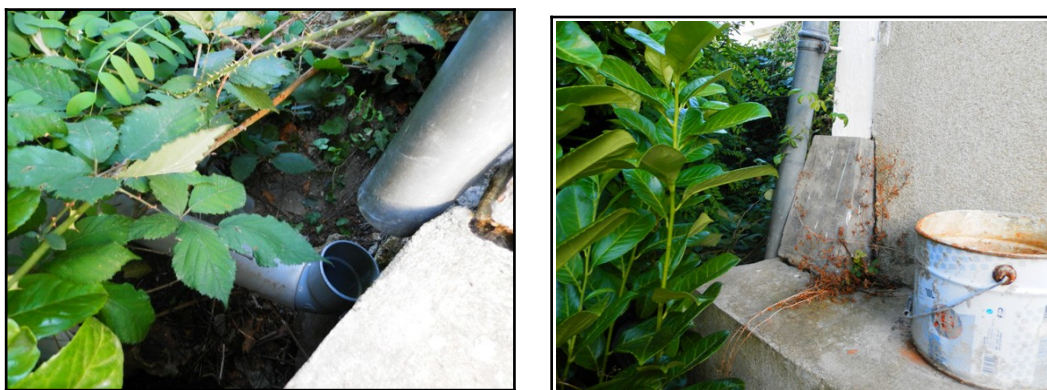
Au droit de cette propriété, sur le plateau, se trouve la rue de la Mail. Celle-ci est perpendiculaire au rebord du plateau. Elle présente une légère pente qui conduit les écoulements pluviaux au fond de l'impasse avant d'être, soit repris par les réseaux d'assainissement de la promenade du Mail, soit dirigés vers les jardins et vers le collecteur pluvial du Mail précédemment cité (Figure 32). Au bout de cette rue, un bâtiment a été construit en partie dans la falaise. Celui-ci rejette directement ces écoulements pluviaux dans la falaise. Il y a donc potentiellement un risque accru de coulées boueuses sur ce secteur compte tenu de ces rejets anarchiques.

Figure 36: Gouttière qui rejette les eaux pluviales dans la falaise au n° 5, rue de la Mail

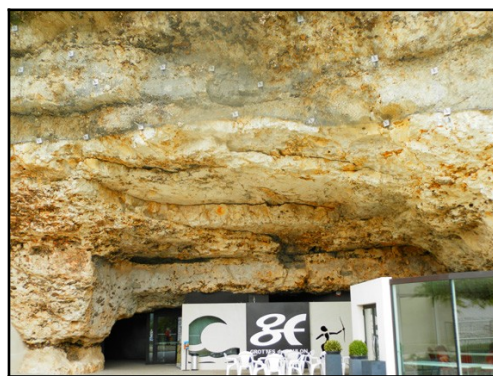
Cette grotte, en partie naturelle (réseau karstique), fut exploitée en carrière. Une couche de tuffeau homogène sans silex a été exploitée à la base des piliers et des contours. Cette exploitation a probablement provoqué la chute de bancs à silex situé au-dessus. En effet, on observe d'anciennes chutes de toit vers le fond de la cavité.

Figure 37: L'entrée de la grotte de Foulon

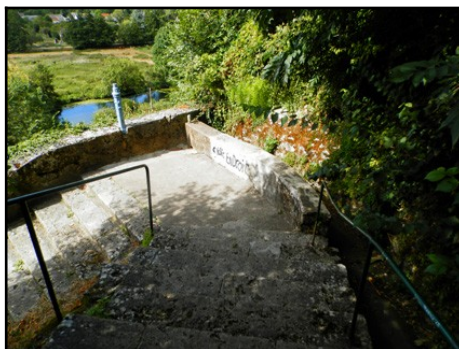
La descente de la Levrette correspond à un cheminement piétonnier bétonné longé par un caniveau qui se jette dans un talus à pente modérée. La partie inférieure du talus est creusée par quatre cavités. Ces cavités ont fait l'objet d'une description dans un cahier en annexe.

Figure 42: Rejet d'eau pluvial dans le talus

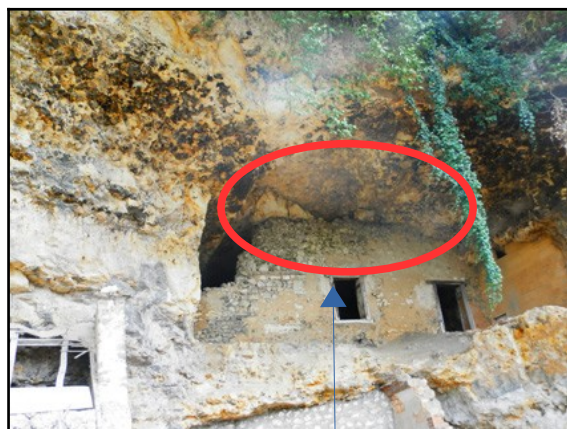
Figure 45: Blocs en équilibre au niveau du mur de la maison troglodyte

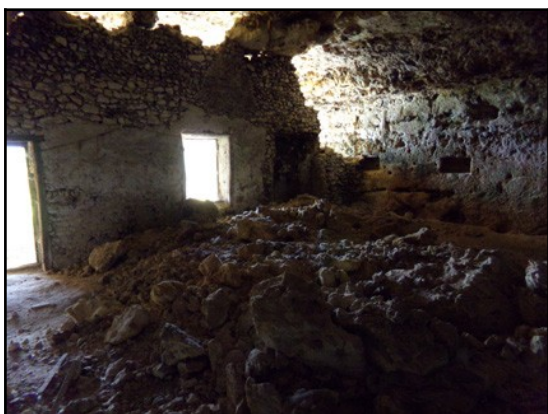
Figure 47: Chute de toit à l'intérieur de la cavité

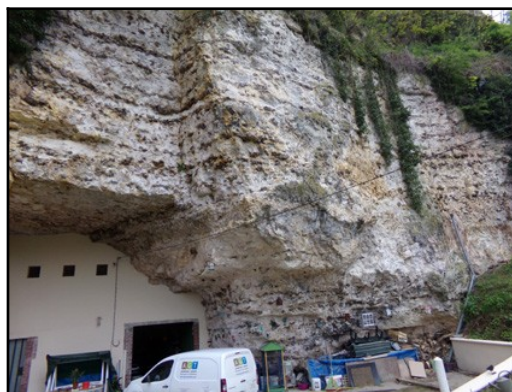
Figure 48: État de la falaise à l'entrée de la cavité

Au niveau de l'entrée de la cavité, la falaise est marquée par quelques fissures géologiques. Des cicatrices de phénomènes anciens, probablement des chutes de pierres, sont également visibles. A l'extrême ouest de la propriété, la falaise présente une importante instabilité. Une fissure verticale de plusieurs mètres de haut est visible sur la paroi. Elle délimite une écaille rocheuse importante. Elle pourrait entraîner un éboulement de plusieurs mètres cubes.

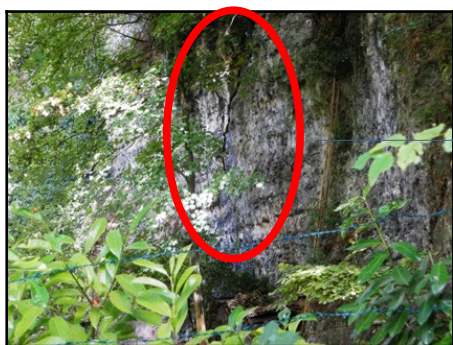
Figure 50: Falaise à l'ouest de la propriété

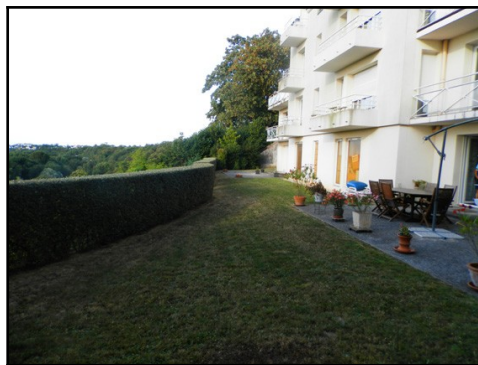
La parcelle est occupée par un immeuble résidentiel de trois étages bâti à moins de 6 mètres du bord du plateau. Le bâtiment ne présente pas de signe d'instabilité.

Figure 52: Vue de l'arrière de l'immeuble du 28, rue Jean-Moulin

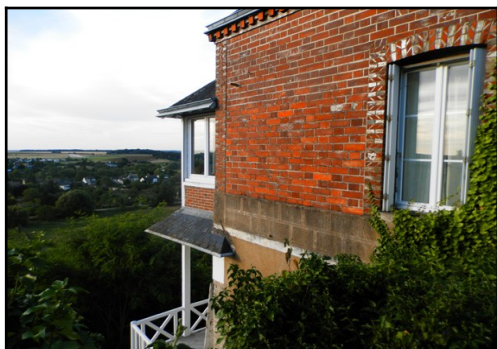
Une partie du bâtiment a été construite dans la pente en contrebas de la rue.

Figure 54: Partie du bâtiment construite dans la pente

Sur la partie nord du bâtiment, des transformations ont été apportées par le ou les propriétaires successifs, ajout d'un balcon monté sur une structure métallique. Le tout posé sur un socle en béton dans la pente. Ce dernier montre d'importants signes d'instabilité (fissures) témoignant de tassements différentiels.

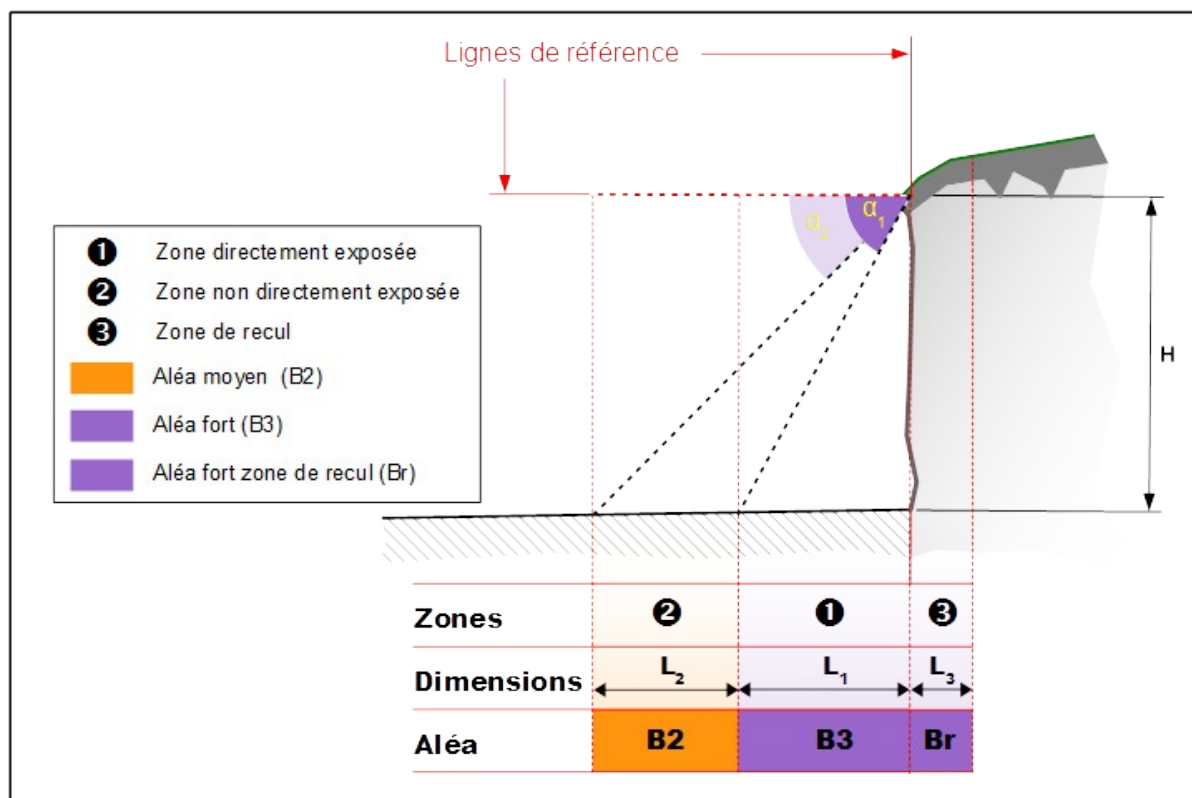
Les extensions des zones directement exposées, non directement exposées et de la bande de recul sont définies selon le schéma présenté ci-dessous (voir figure 55).

Figure 55: Définition générale des zones d'aléa de chute de pierre et de bloc.

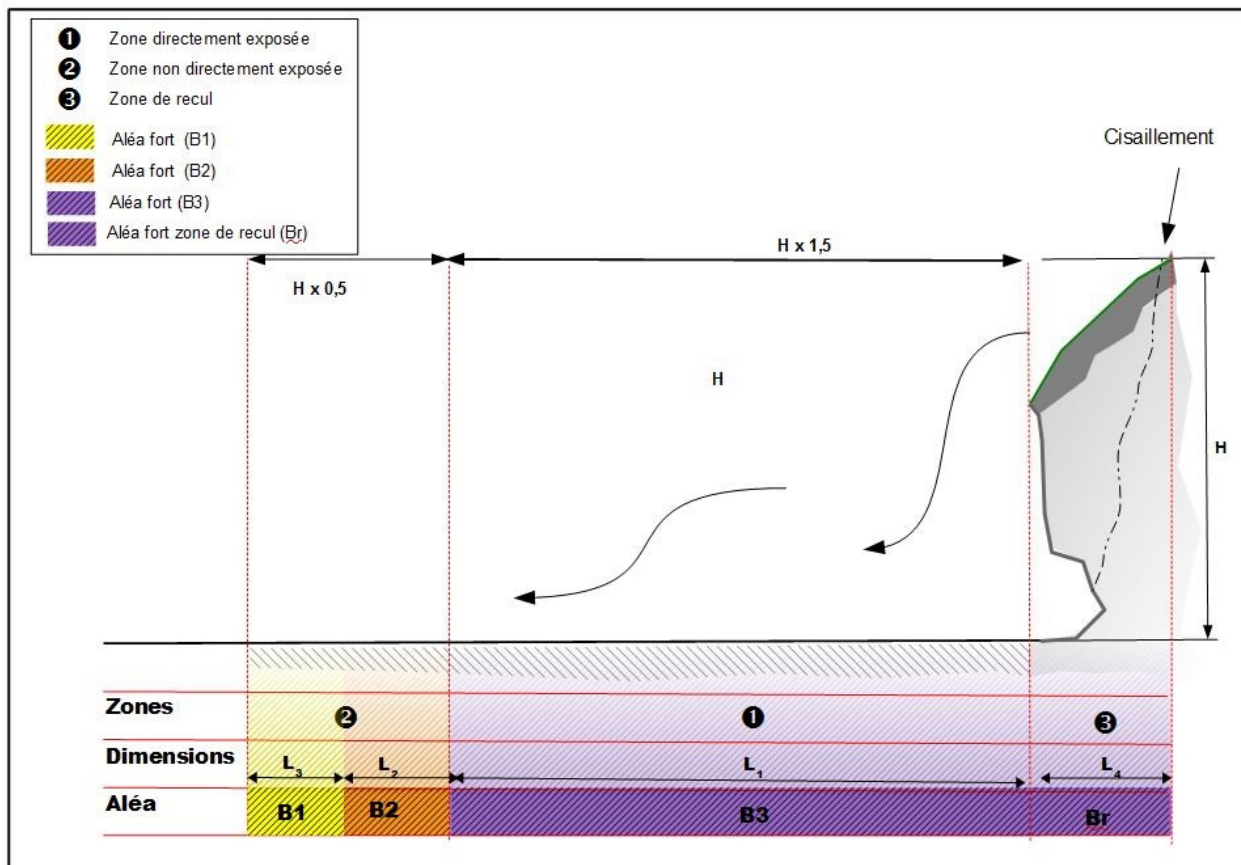
Les extensions des zones directement exposées, non directement exposées et de la bande de recul sont définies selon le schéma présenté ci-dessous (voir figure 57).

Figure 57: Définition des zones d'aléa exceptionnel de chute de blocs.
