**DOSSIER DE DEMANDE D'AUTORISATION
ENVIRONNEMENTALE**

SAS TOURY – 2022
Bâtiment C

Route départementale n°927
Lieu-dit Le Rogeret
28 310 TOURY

Etude de dangers

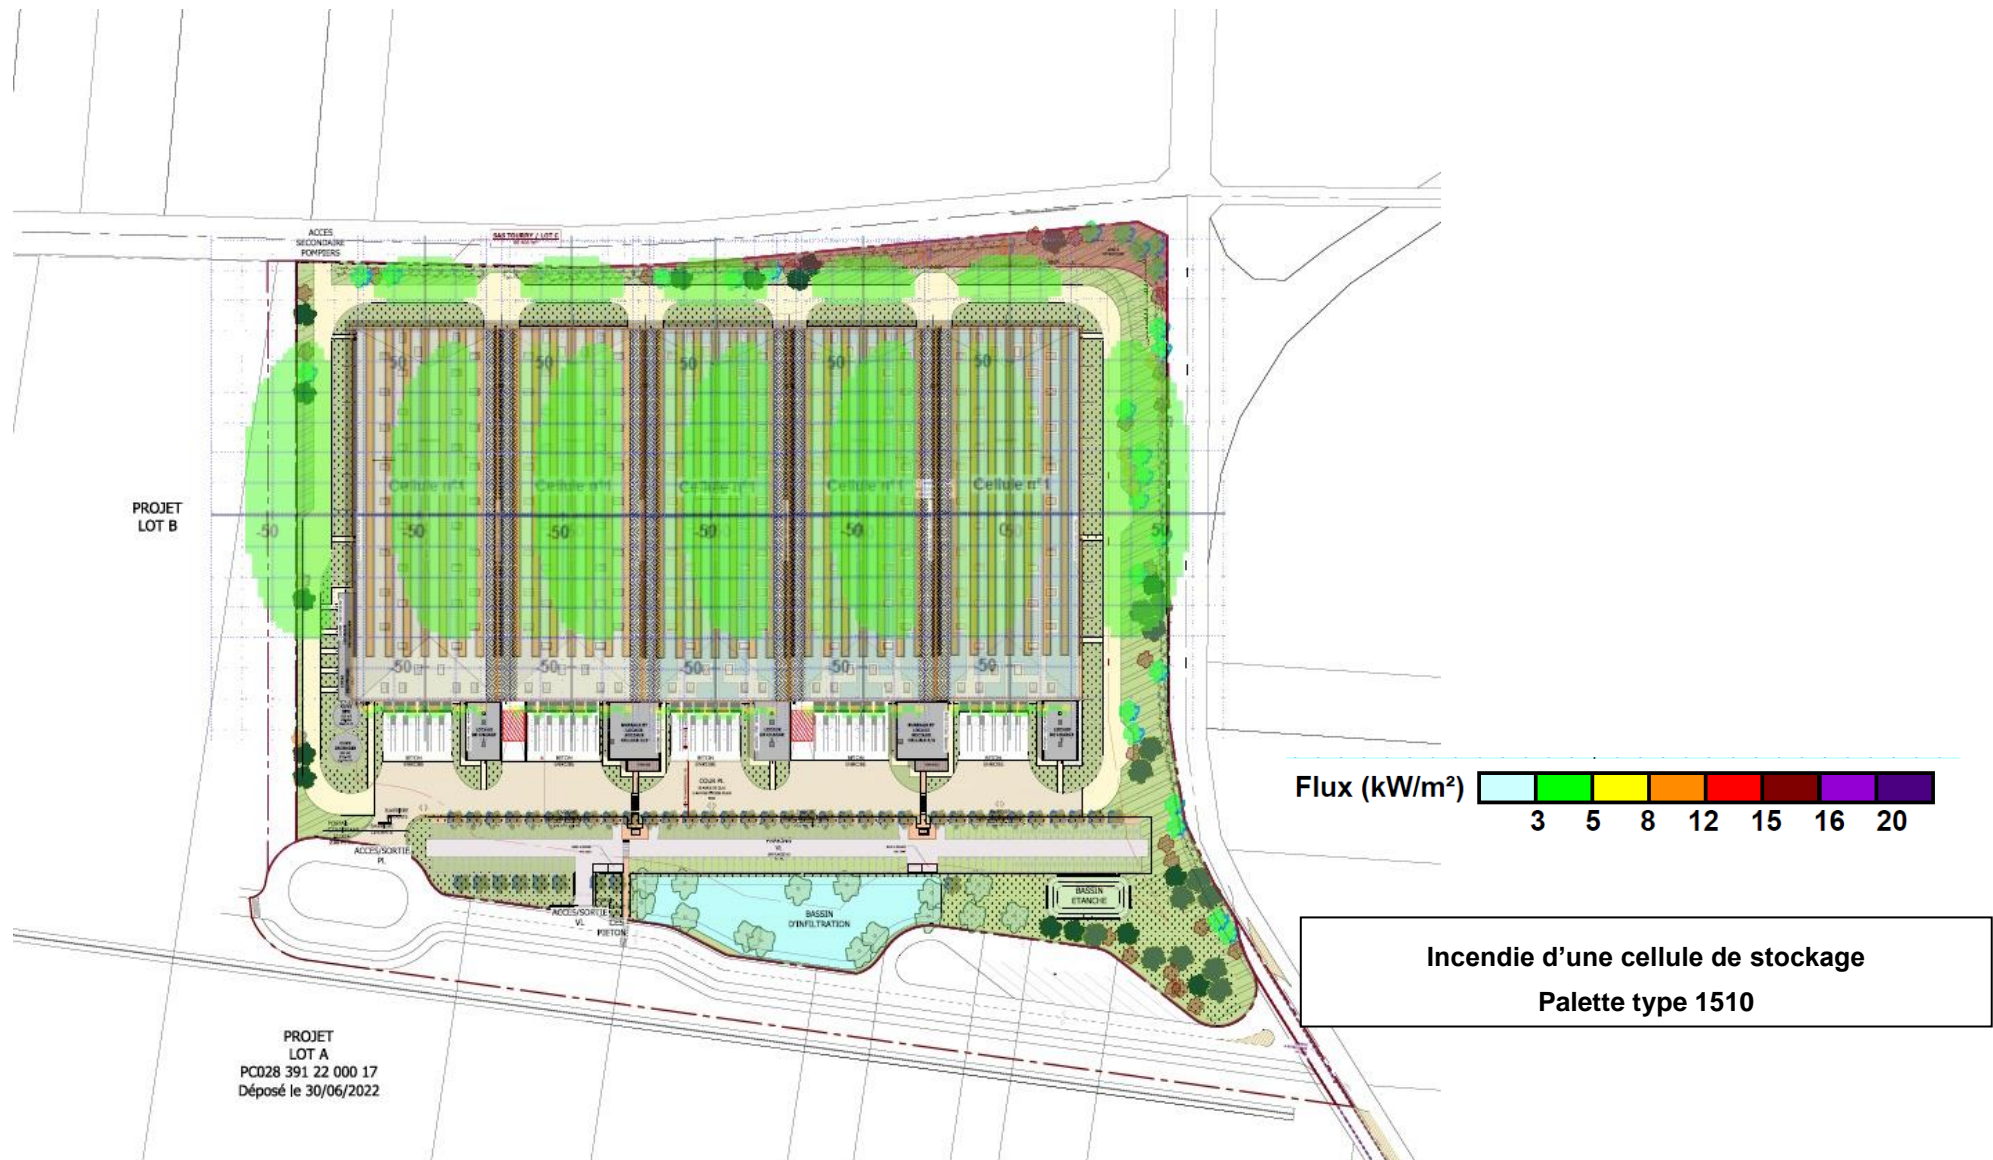
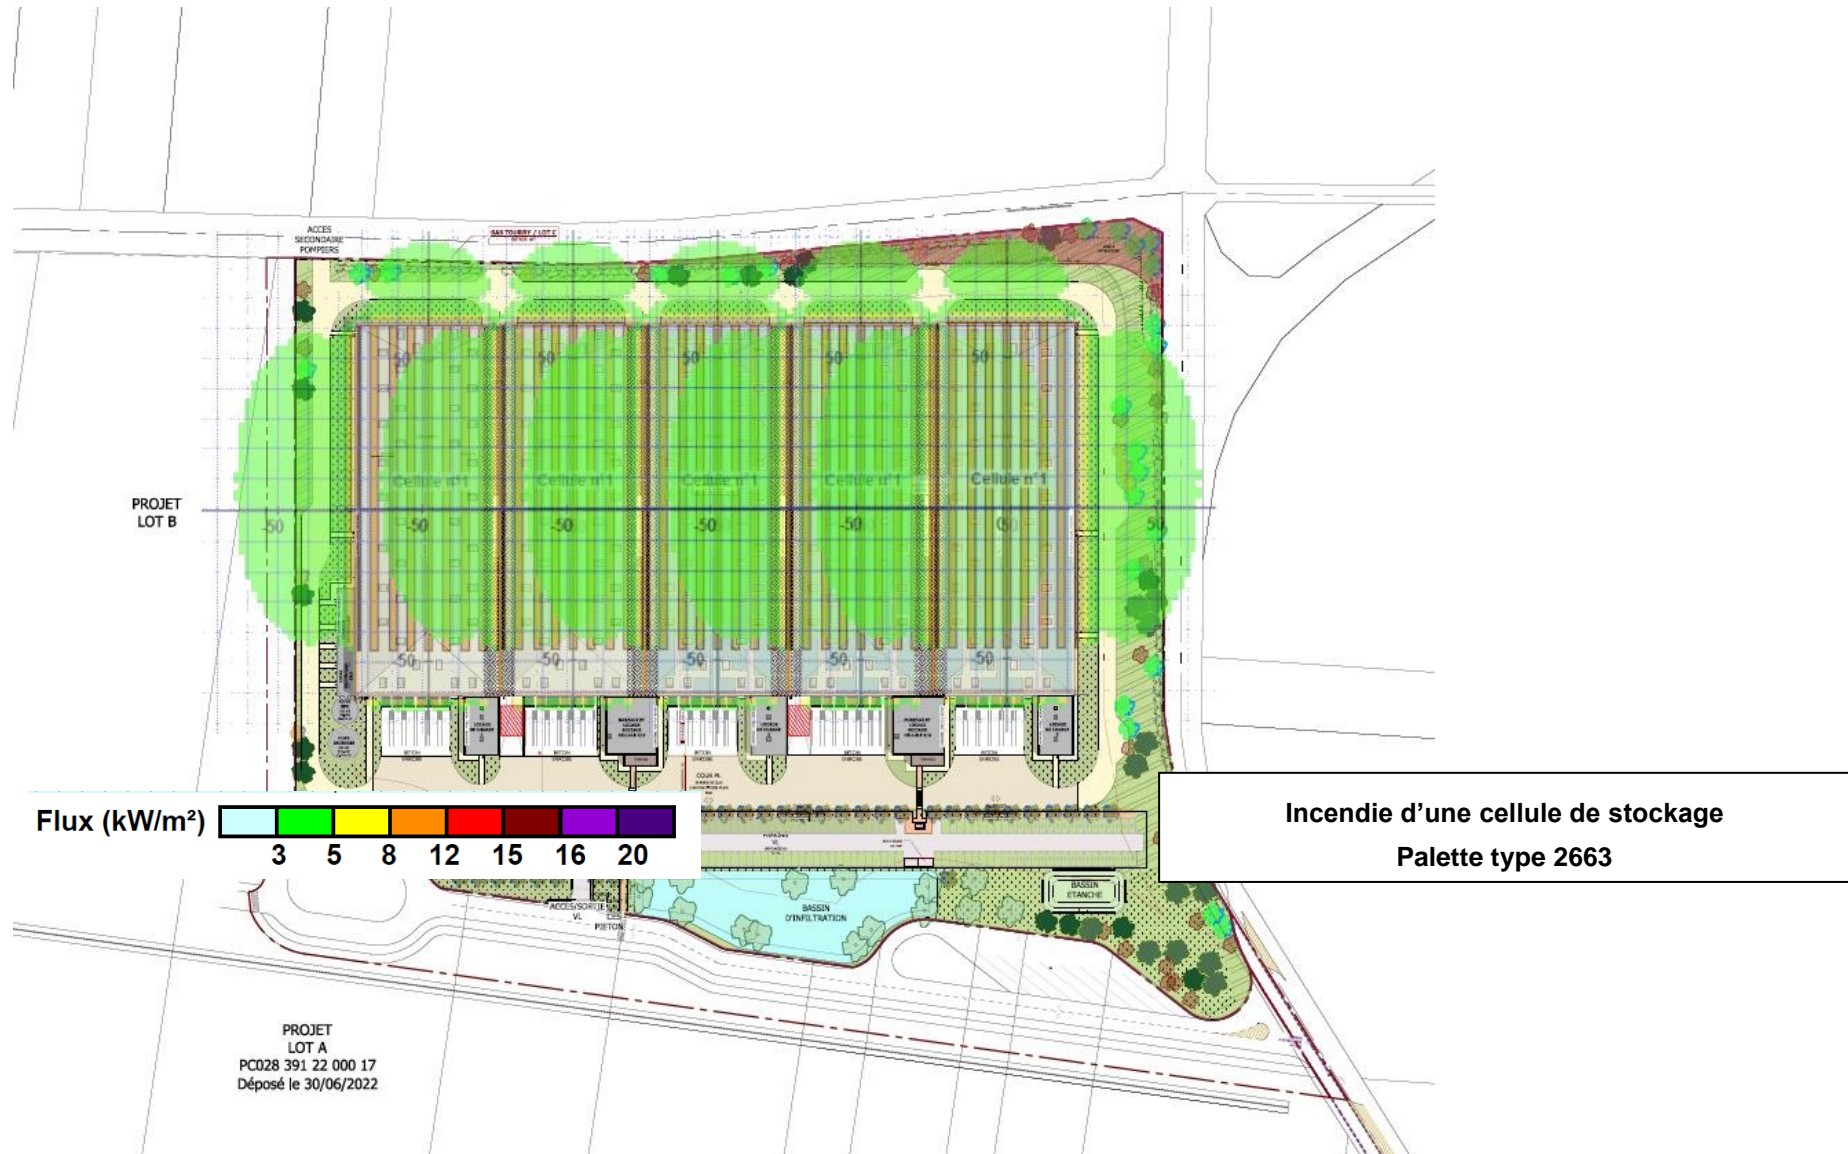
7.1.1.1.3 Résultats des modélisations

Les plans ci-après permettent de visualiser les distances de perception des flux thermiques.

Les représentations des flux thermiques présentées permettent de constater que, quelle que soit la cellule étudiée et quelle que soit la typologie de produits stockés, en cas d'incendie d'une cellule de stockage, les flux thermiques de 5 et 8 kW/m² ne sortent pas des limites de propriété. **Dans le cas le plus défavorable, le flux de 3 kW/m² sort de 20 mètres hors de la limite de propriété Nord-ouest et impacte 1800 m² sur des terrains qui accueilleront le futur projet de bâtiments B.**

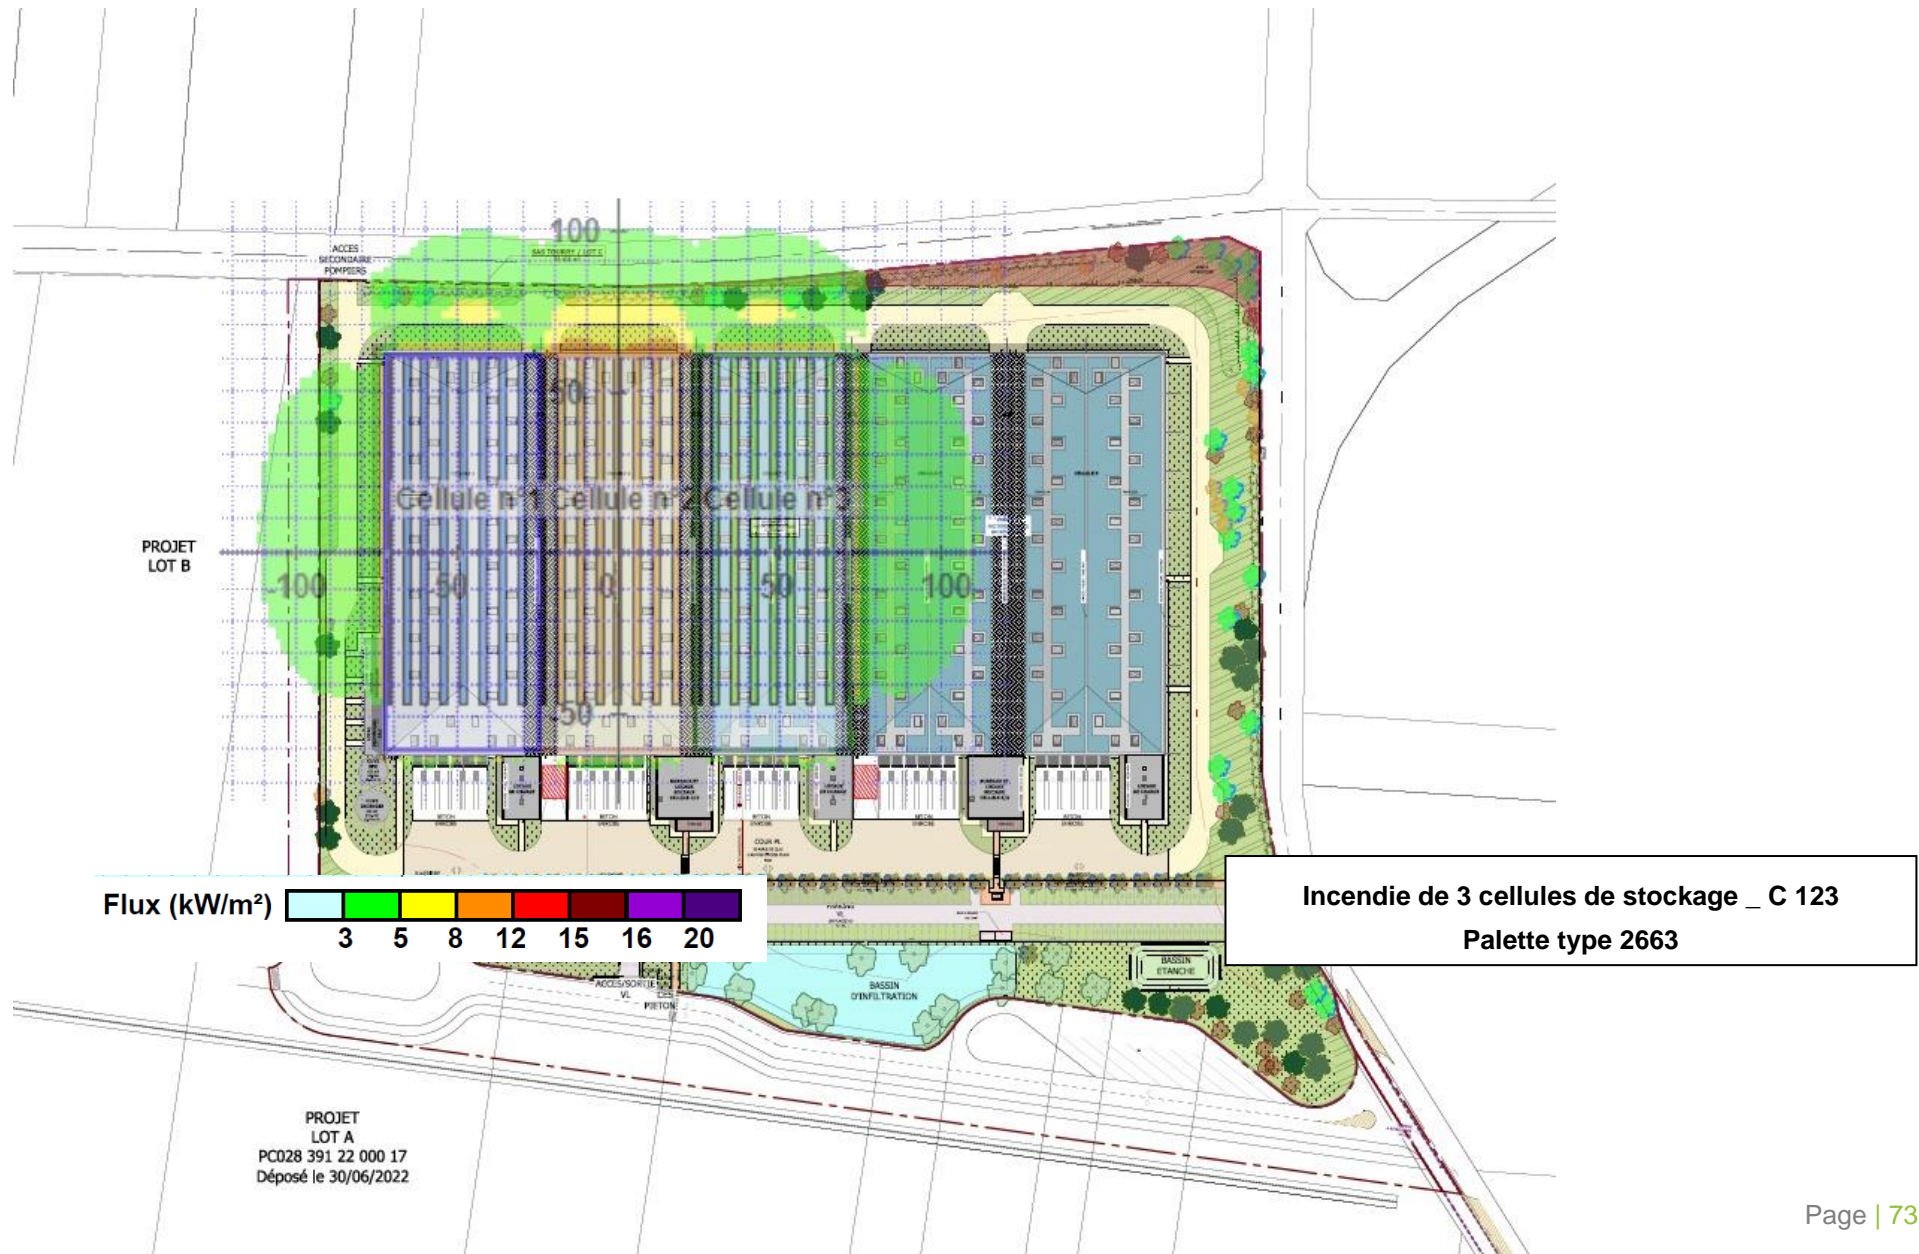
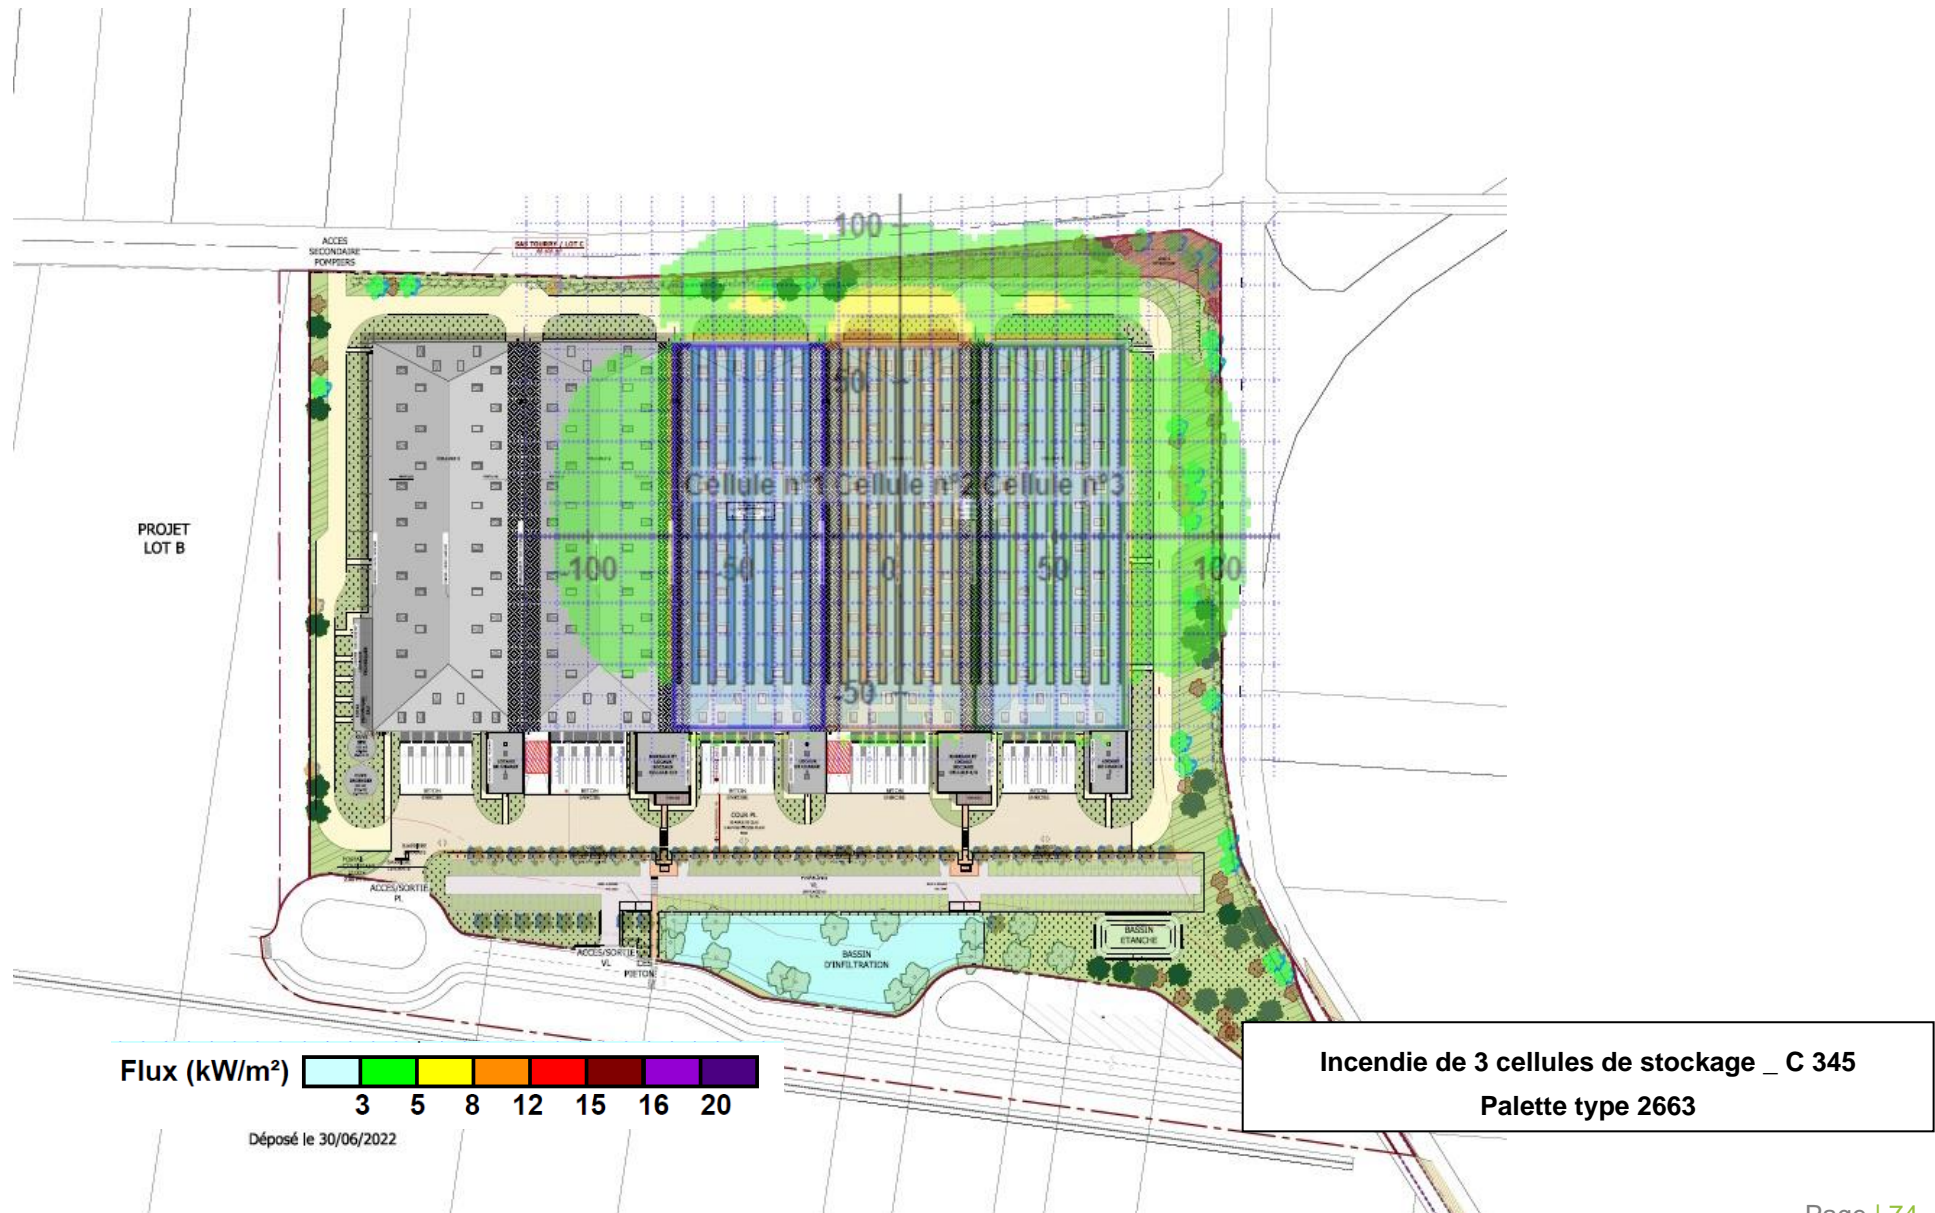
7.1.1.2.2 Résultats des modélisations

Les données d'entrée sont les mêmes que pour la modélisation d'une cellule de stockage.

Les représentations des flux thermiques présentées permettent de constater qu'en cas d'incendie de trois cellules de stockage de produits classables sous la rubrique 2663, les flux thermiques de 5 et 8 kW/m² ne sortent pas des limites de propriété. **Dans les cas le plus défavorable, le flux de 3 kW/m² sort de 20 mètres hors de la limite de propriété Nord-ouest et impacte 1800 m² sur des terrains qui accueilleront le futur projet de bâtiments B.**

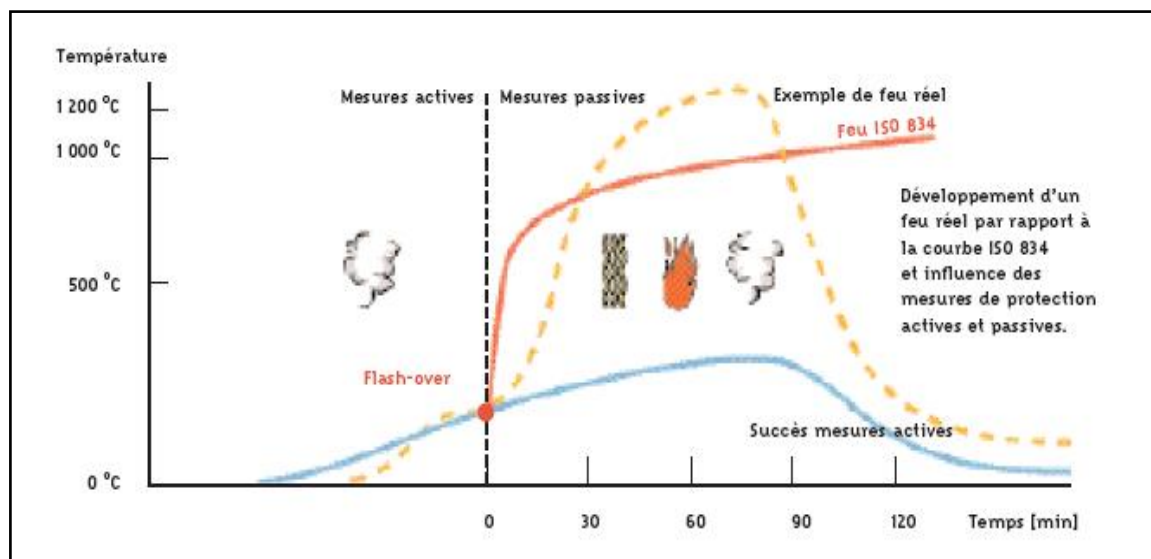
Après 15 minutes, la température est de 745°C et augmente de 100°C à chaque fois que l'on double le temps.

Dans le cas d'un incendie d'entrepôt, on sait que la vitesse de propagation (différente de la vitesse de combustion) est telle que dans la majorité des cas, l'embrasement généralisé à la totalité de la surface est atteint en moins d'une heure après l'allumage. La rapidité d'intervention est donc capitale.
