Recherche de nouvelles
ressources en eau potable

Chartres Métropole (Eure-et-Loir, 28)

Rapport de fin de travaux des forages définitifs de St-Prest La Forte Maison

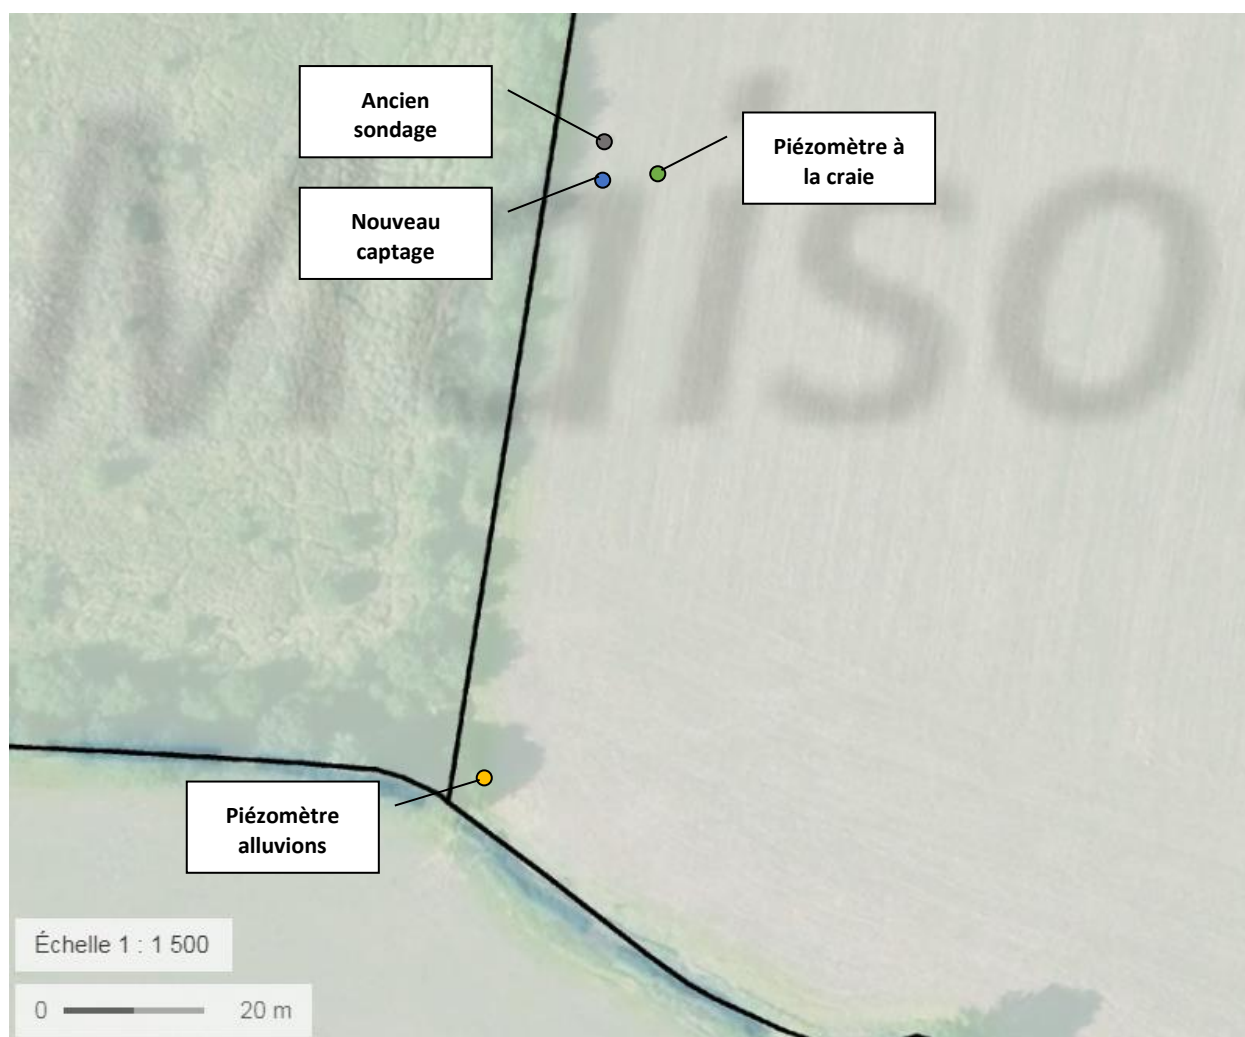
Figure 2 : Localisation du forage et piézomètres de la forte maison à St-Prest

Tableau 1 : Coordonnées géographiques et cadastrales des forages réalisés

Désignation	X	Y	Z NGF	Commune	Section	Parcelle
	Lambert 93	Lambert 93				
Forage de la Forte Maison	590400 m	6821709 m	117 m	Saint-Prest	ZE	76
Piézomètre Craie de la Forte Maison	590407 m	6821708.69	117 m	Saint-Prest	ZE	76
Piézomètre Alluvions de la Forte Maison	590380 m	6821626 m	117 m	Saint-Prest	ZE	76

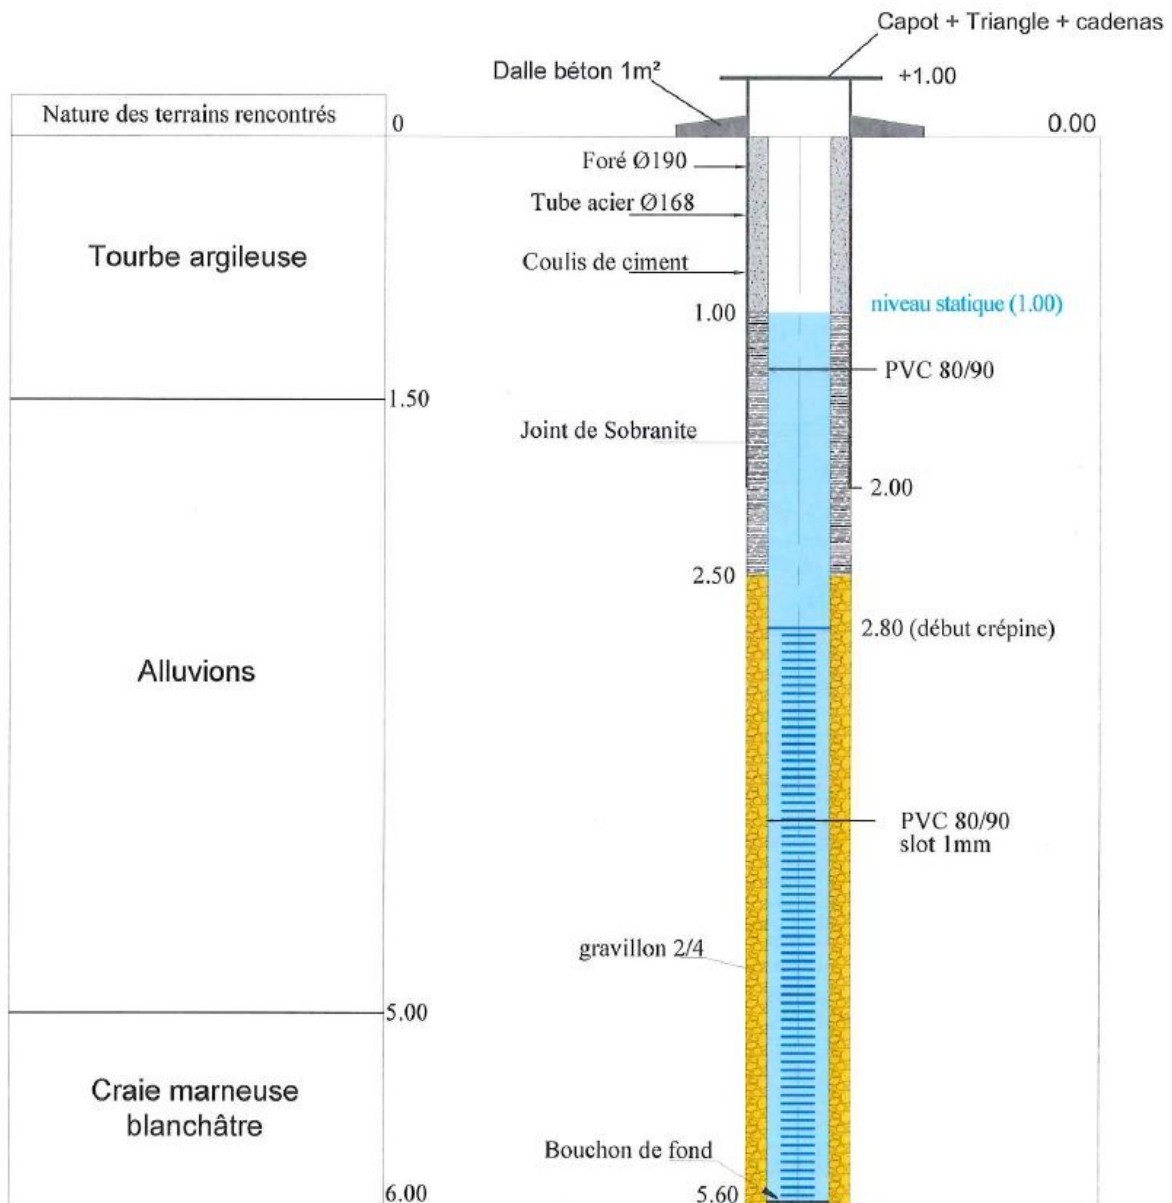
Le piézomètre aux alluvions est constitué :

- D'un tubage plein acier de 168 mm de diamètre de +1 à -2 m/sol
- D'un tubage PVC en diamètre 80/90 mm, gravillonné à l'extrados :
 - Plein de 0 à 3.15 m/sol
 - Crépiné de 2.80 à 5.6 m/sol (fente, slot 1 mm)

Résultats : Niveau statique : 1 m au sol

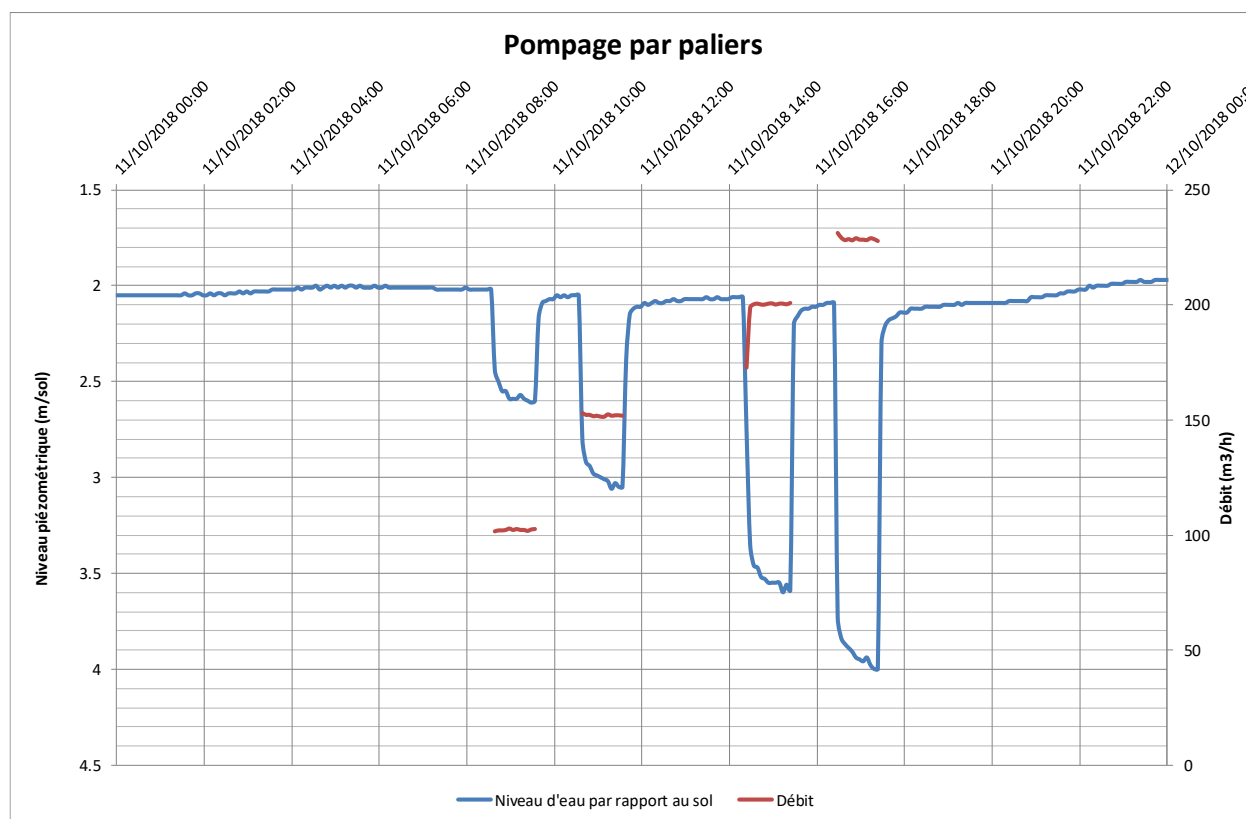
Figure 5 : Suivi piézométrique au droit du forage au cours des essais de pompage par paliers

La figure suivante présente par ailleurs, l'évolution du niveau piézométrique enregistré au droit du forage, au cours de cet essai de pompage par paliers.

En fin de chaque paliers, le niveau piézométrique n'est pas stabilisé. A la fin de chaque palier, le niveau d'eau remonte très vite à son état de repos.

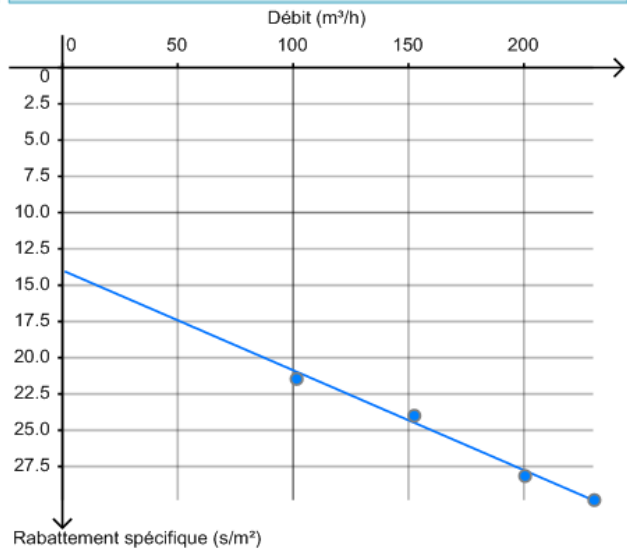
Figure 6 : Fiche d'interprétation de l'essai par paliers

Celle-ci montre que les pertes de charges quadratiques sont inférieures aux pertes de charges linéaires lors de ce pompage par palier hormis pour le dernier palier. Le débit critique de ce forage est donc de 203 m3/h.

Coef. de pertes de charges linéaires (B)	$3.88 \times 10^{-3} \text{ h/m}^2$	14 s/m²
Coef. de pertes de charges quadratiques (C)	$1.91 \times 10^{-5} \text{ h}^2/\text{m}^5$	248 s²/m⁵
Exposant (n)	2.00

Débit critique 203 m³/h

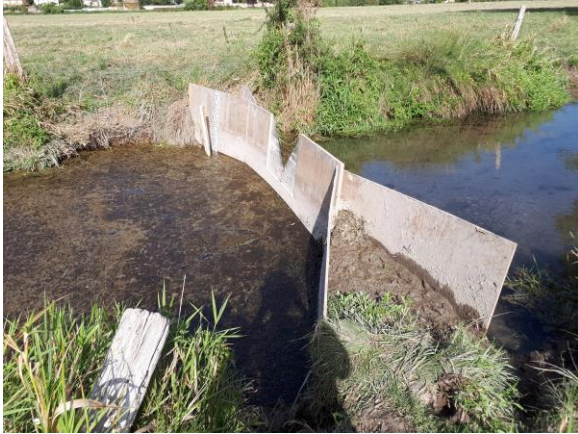
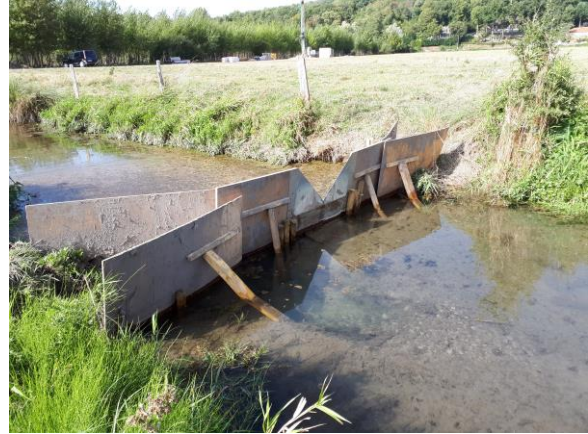
Les photographies ci-dessous présente le déversoir mis en place sur le cours d'eau situé au Sud du captage.

Ce déversoir a permis de mesurer le débit de ce cours d'eau et ainsi suivre l'incidence du pompage sur le nouveau captage sur le niveau d'eau de ce dernier.

Il s'agit d'un déversoir en paroi mince respecte les normes de mesures en canaux découverts.

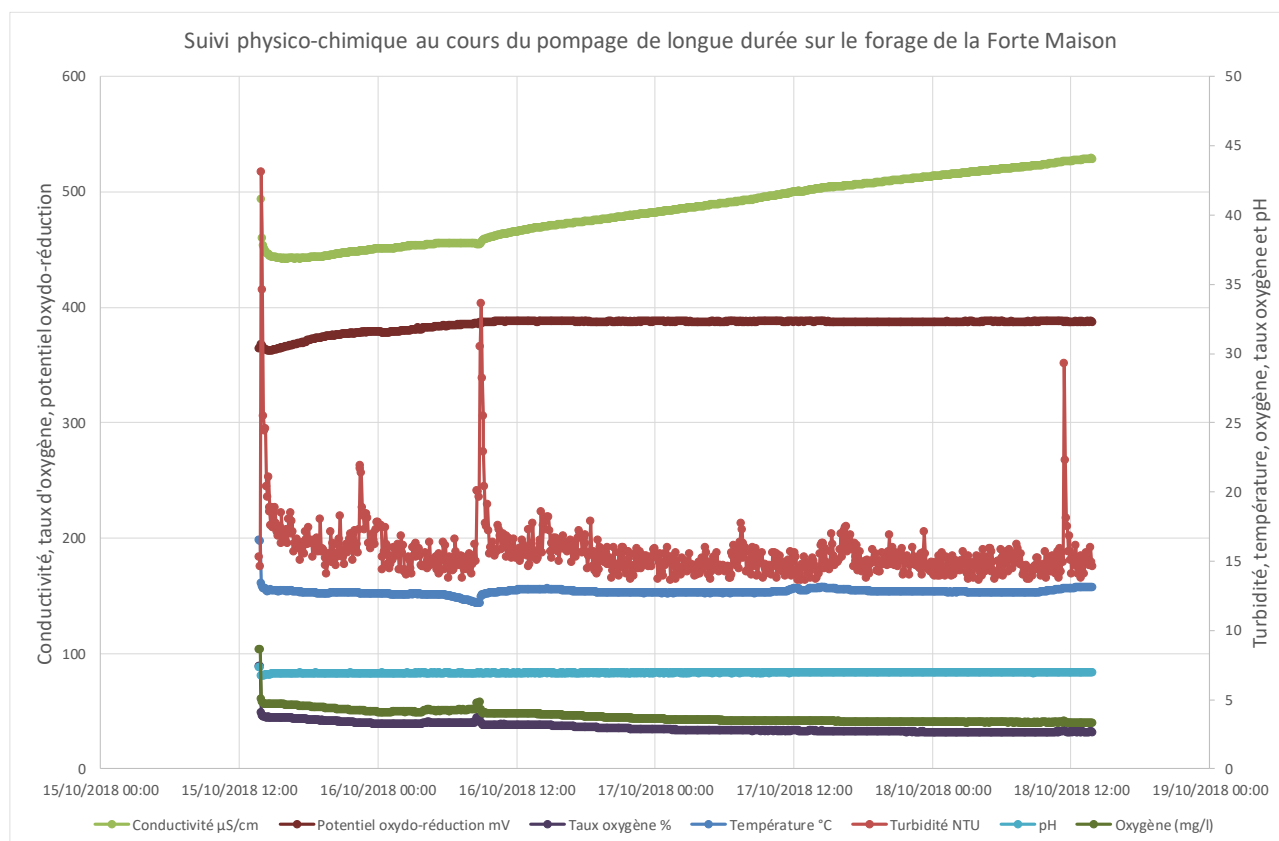
Le graphique ci-dessous présente l'évolution de ces paramètres de l'eau brute du forage au cours du pompage de longue durée.

La turbidité est relativement stable autour d'une valeur de 15 NTU, au cours du pompage.

La conductivité de l'eau augmente de manière régulière au cours du pompage de 450 µS/cm en début de pompage à 530 µS/cm en fin de pompage. Ce qui semble signifier que la minéralisation des arrivées d'eau augmente au cours du pompage ou que la contribution des arrivées d'eau plus minérales augmente au cours du pompage.

Le potentiel d'oxydo-réduction augmente légèrement au cours de la 1^{ère} journée de pompage puis se stabilise à 390 mV.

Le teneur (et le taux d'oxygène) diminue au cours du pompage de 4,8 à 3,3 mg/l (et de 46 à 32 %).

Le pH est d'environ 6,9 tout au long du pompage et la température est de 12,7 °C en moyenne.

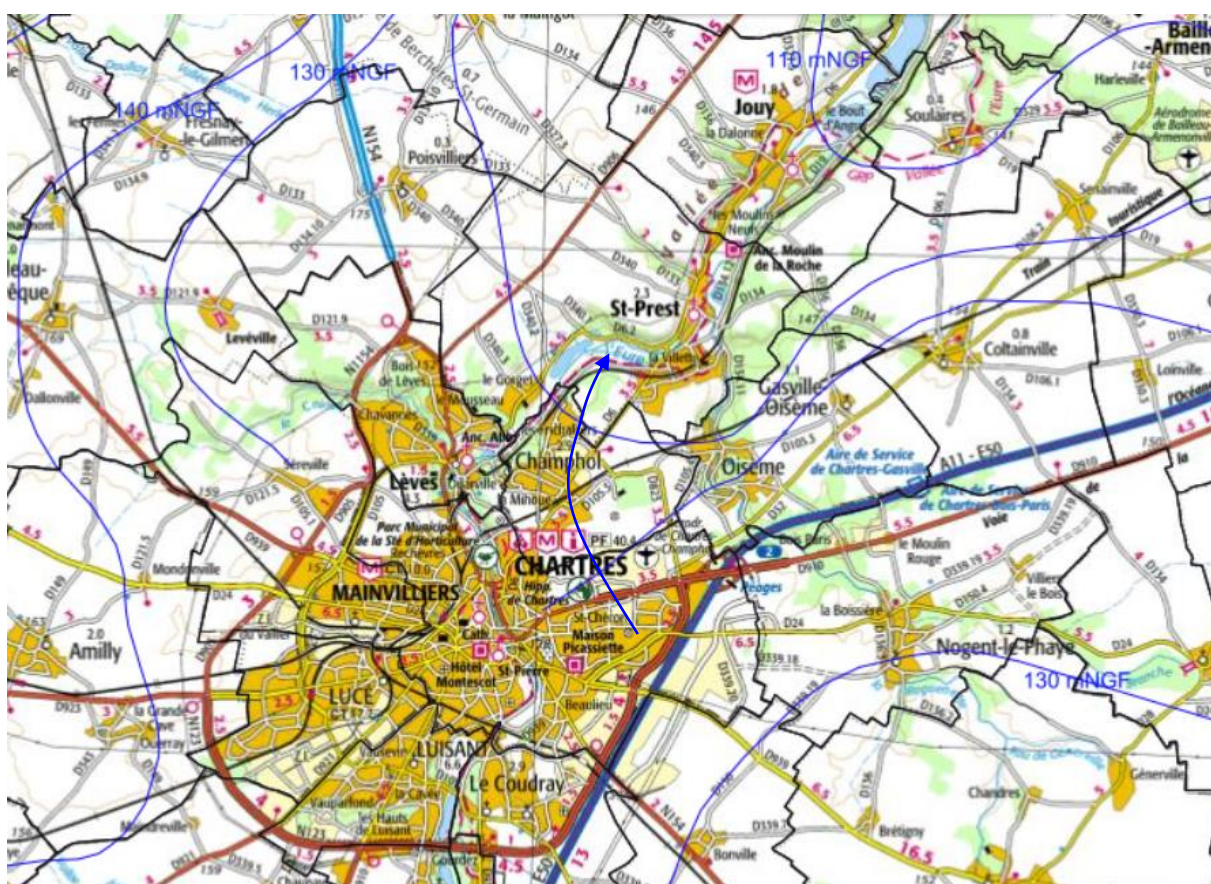
Figure 8 : Extrait de la carte piézométrique de la nappe de la craie de juillet 1994

- Transmissivité : $0,022 \text{ m}^2/\text{s}$
- Porosité : 5 %
- Epaisseur captée : 22 m
- Gradient hydraulique : 2.7 ‰ d'après la carte piézométrique de 1994 ci-dessous
