Plan de Prévention des Risques de Mouvements de terrain

Commune de CHÂTEAUDUN

NOTE DE PRÉSENTATION

Référence	22031507	Version	Approbation
Date	Mars 2022	Édition du	11/03/2022

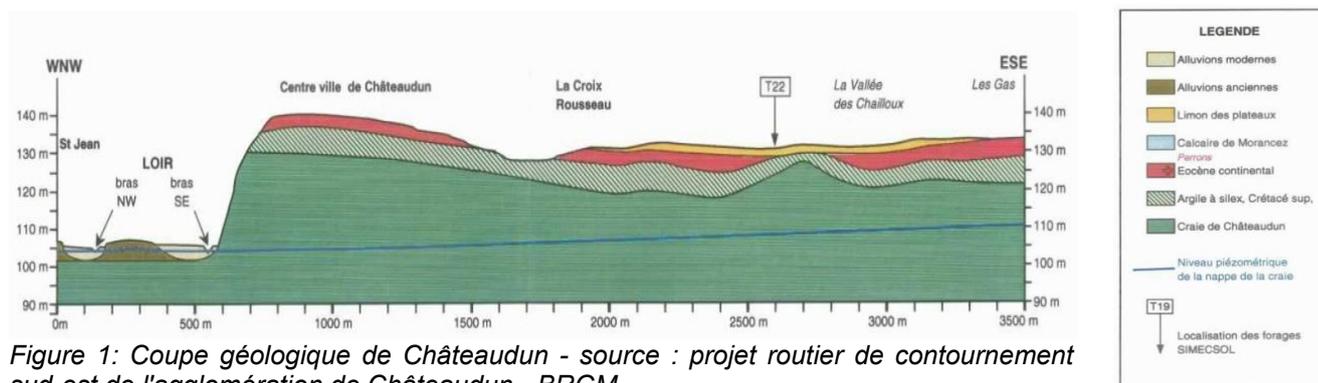
Figure 1: Coupe géologique de Châteaudun - source : projet routier de contournement sud-est de l'agglomération de Châteaudun - BRGM

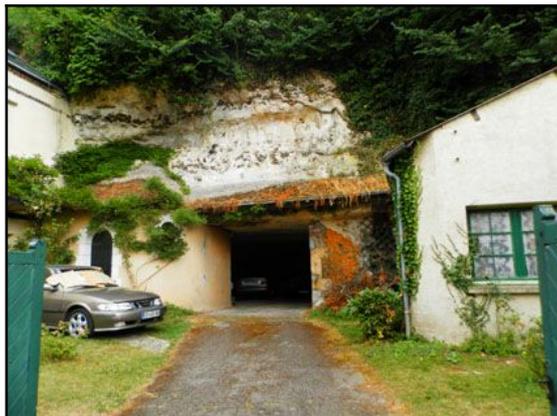
Figure 2: Cavité souterraine utilisée comme garage au 25 rue des Fouleries - source : Alp'Géorisques

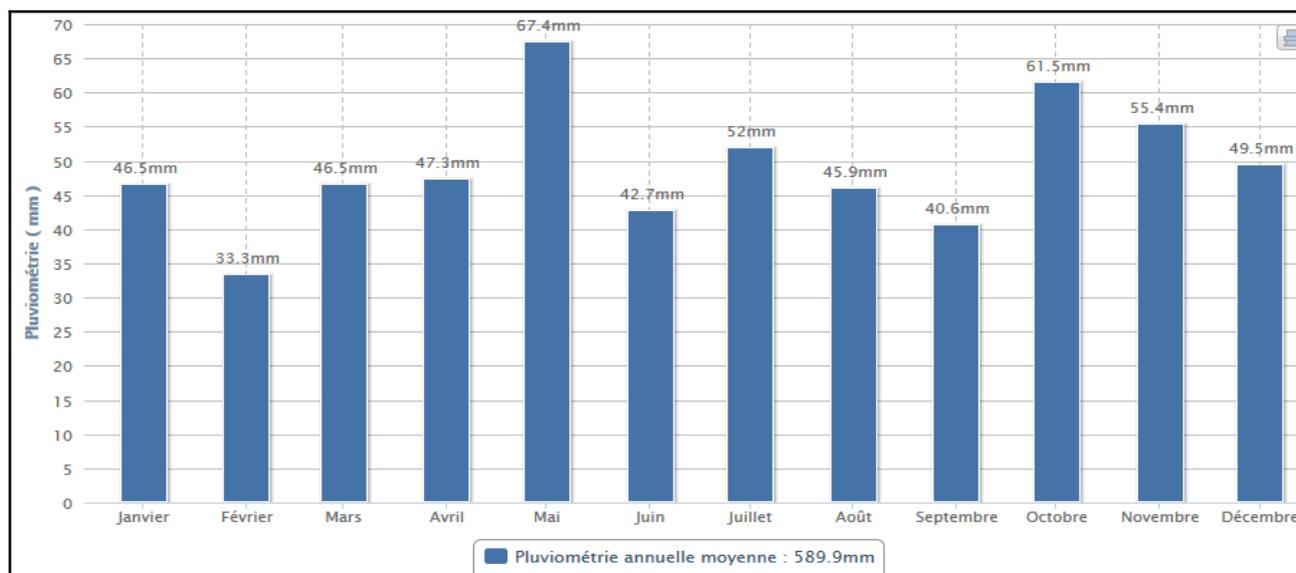
La pluviométrie est relativement faible, très inférieure à la moyenne nationale avec, sur la période 1981-2010, une moyenne de précipitations annuelles de 589,9 mm. Les mois les plus pluvieux sont ceux de l'automne ainsi que le mois de mai.

Figure 3: Précipitations mensuelles moyennes relevées à Châteaudun – source météo France

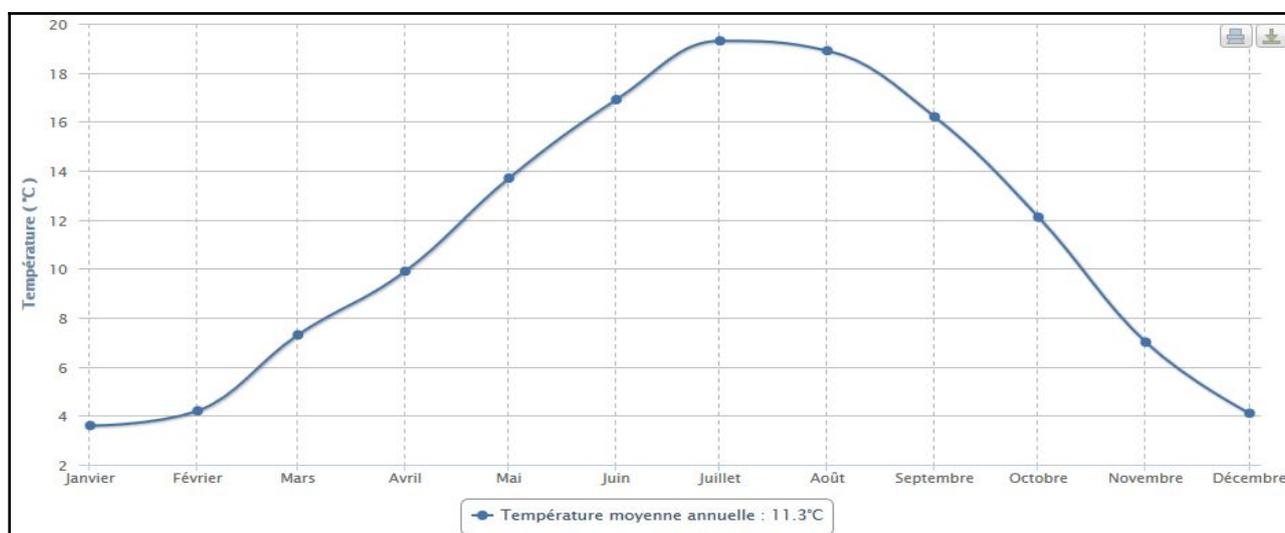
Sur la période 1981-2010 la température moyenne annuelle est de 11,3°C; le mois le plus froid est janvier (3,6°C) et le plus chaud juillet (19,3°C).

Figure 4: Températures mensuelles moyennes relevées à Châteaudun – source météo France

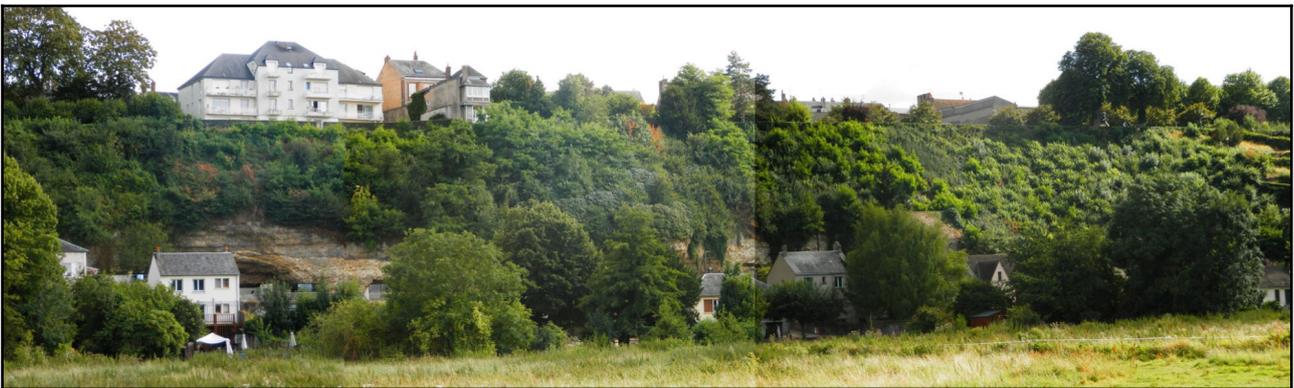
La falaise est visible, tout au long de la rue des Fouleries, à l'arrière des bâtiments. Sa hauteur varie de 2 m à 17 m environ sur la zone d'étude. Le sommet de la falaise est le plus souvent surmonté par un talus à forte pente recouvert d'une couverture d'altération, de remblais et de terre végétale sur laquelle se développe une végétation variée (arbres, arbustes, broussailles).

Figure 5: Vue d'une partie de la falaise depuis le chemin de la Belle-Arrivée - source : Alp'Géorisques

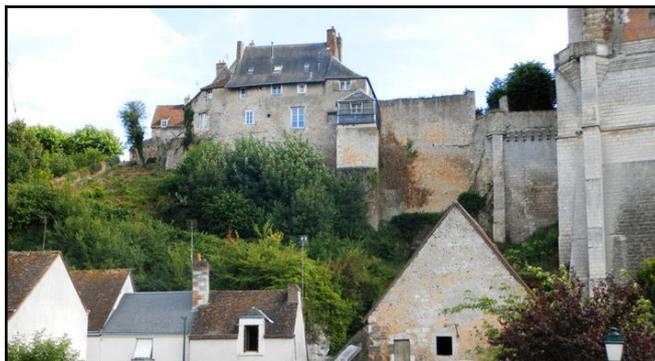
Figure 6: Montée Saint-Pierre

La descente de Saint -Pierre est un chemin empierré très ancien aménagé au pied de l'enceinte du château. Il est surmonté par un talus à forte pente et les murs en pierres de l'enceinte du château. Ces murs subissant l'érosion du temps peuvent générer des chutes de pierres sur le chemin. Néanmoins ce phénomène reste limité.

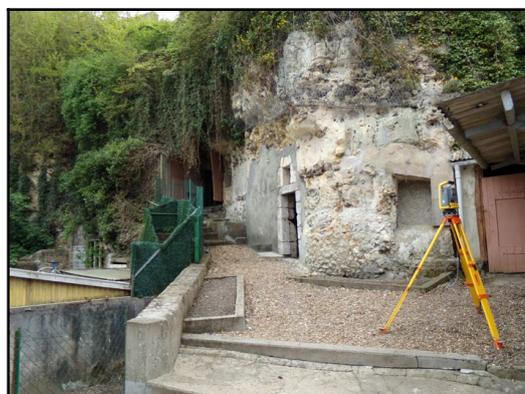
La falaise visible à l'extrême ouest (photographie ci-contre) paraît très fracturée. Le silex y est apparent et de nombreux petits blocs (quelques litres) menacent de tomber. La végétation est très développée à l'aplomb de la falaise. Elle masque d'ailleurs la partie supérieure de cette dernière. Le système racinaire est très important. Il favorise la fracturation de la roche et peut générer la chute de pierres. Un filet plaqué a d'ailleurs été installé à l'aplomb de la falaise afin de limiter les chutes de pierres. Cet ouvrage n'est pas en mesure de contenir des chutes de blocs.

Figure 7: Partie ouest de la falaise sur ce secteur et entrée des cavités

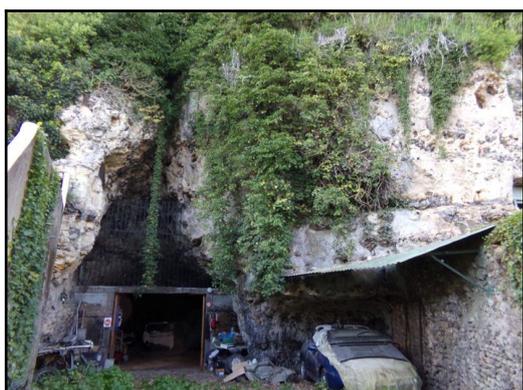
Figure 8: Partie est de la falaise sur ce secteur

Sur la partie est de ce secteur, la falaise est beaucoup plus fracturée. Elle est marquée par de nombreuses cicatrices qui témoignent de chutes de blocs de volume plus important.

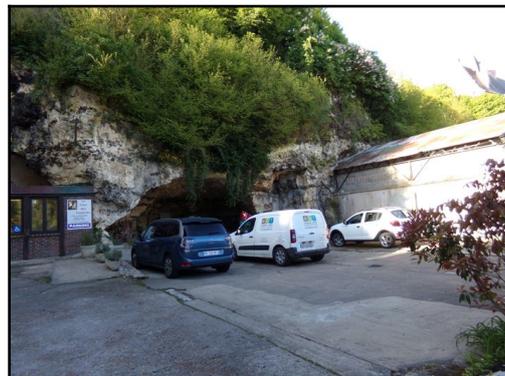
Figure 10: Vue de la falaise au-dessus de la Cave des Fouleries

Les parties visibles de la falaise paraissent très fracturées. Le silex y est apparent et de nombreux petits blocs (quelques litres) menacent de tomber. La végétation est très développée à l'aplomb de la falaise. Elle masque d'ailleurs la partie supérieure de cette dernière. Le système racinaire est très important. Il favorise la fracturation de la roche et peut générer la chute de pierres. Un filet de protection a d'ailleurs été placé juste au-dessus de l'entrée de la cave afin de limiter les chutes de pierres. Cet ouvrage n'est pas en mesure de contenir des chutes de blocs.

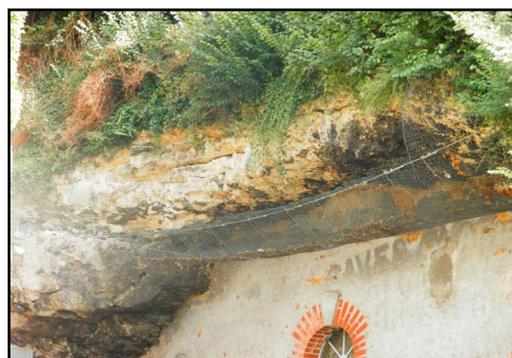
Figure 11: Filet de protection à l'entrée de la Cave des Fouleries

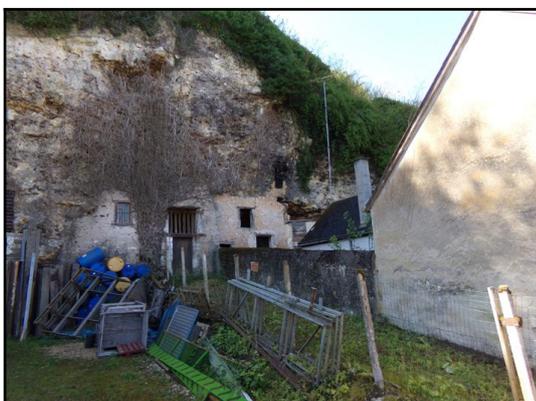
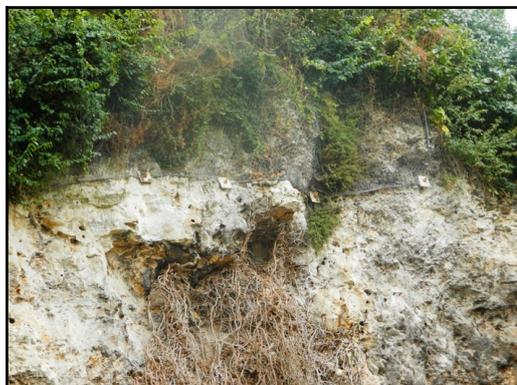
Figure 13: Vue d'une partie de la falaise

Figure 12: Filet plaqué à l'aplomb de la falaise

La falaise paraît très fracturée. Le silex y est apparent et de nombreux petits blocs (quelques litres) menacent de tomber. La végétation est très développée à l'aplomb de la falaise. Elle masque d'ailleurs la partie supérieure de cette dernière. Le système racinaire est très important. Il favorise la fracturation de la roche et peut générer la chute de pierres voir de blocs de plus gros volume. Plusieurs cicatrices d'événements plus ou moins anciens sont visibles. Un filet plaqué a d'ailleurs été installé à l'aplomb de la falaise afin de limiter les chutes de pierres. Cet ouvrage n'est pas en mesure de contenir des chutes de blocs.

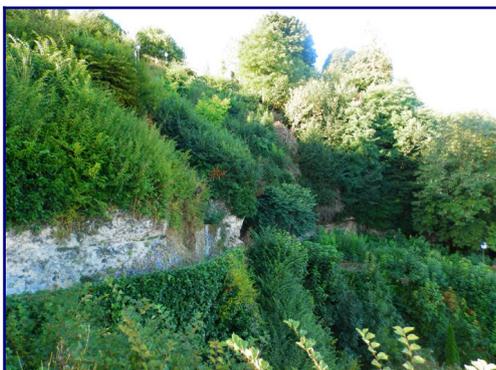
Dans la partie basse de la descente du Mail, une falaise mesure 6 à 10 mètres de haut. Elle est en partie masquée par la végétation qui pend du talus amont. Elle présente de nombreuses fracturations et des cicatrices d'anciens événements.

Figure 16: Vue de la falaise dans la descente du Mail

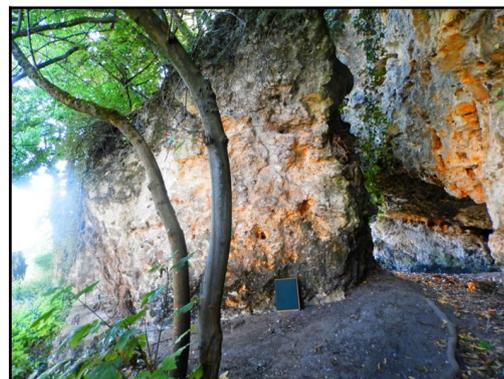
Figure 15: Sommet du bloc tombé en 1893

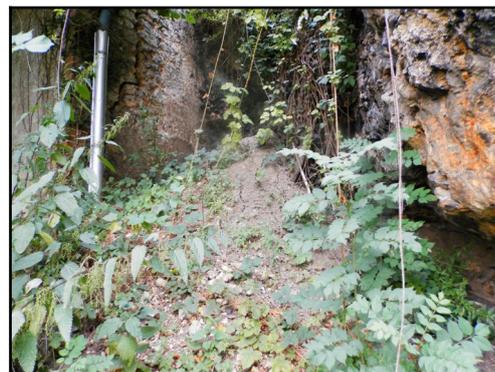
De même, au pied de cette falaise, des traces de coulées boueuses sont également visibles sous forme de cône de matériaux. Elles proviennent du talus à l'amont de la falaise. Elles sont probablement dues à des rejets d'eau dans le talus qui surplombe la falaise.

Figure 17: Cône de matériaux au pied de la falaise

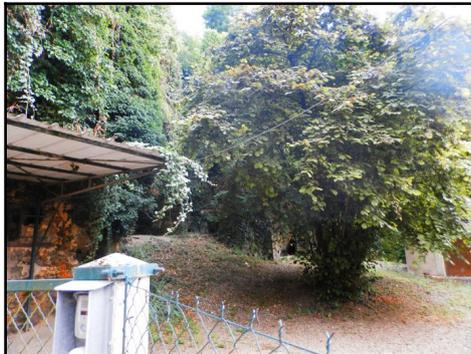
A l'arrière de cette zone, la falaise mesure 2 à 11 mètres de haut. Elle est en partie masquée par la végétation qui pend du talus amont. Elle est creusée par 4 cavités de taille variée, murées et aménagées. Leur description figure dans le cahier descriptif des cavités, en annexe.

Figure 18: Falaise masquée par la végétation - traces d'anciennes coulées de boue

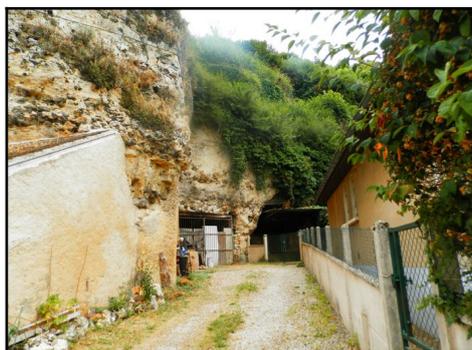
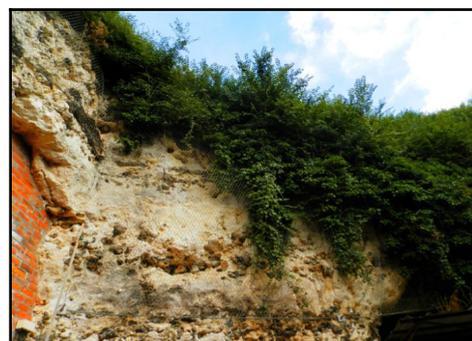
Figure 19: Partie Est de la falaise

La partie est de la falaise apparaît fracturée. Le silex y est apparent et de nombreux petits blocs (quelques litres) menacent de tomber. Un filet plaqué a d'ailleurs été installé sur la partie haute afin de limiter les chutes de pierres. La végétation est très développée à l'aplomb de la falaise. Elle masque la partie supérieure de cette dernière. Plusieurs cicatrices d'événements plus ou moins anciens sont visibles. D'après un témoin, des pierres se détachent régulièrement et sont piégées dans le filet. Il joue donc son rôle pour de petits éléments rocheux mais ne semble pas en mesure de contenir des chutes de blocs.

Figure 20: Filet plaqué sur le haut de la falaise

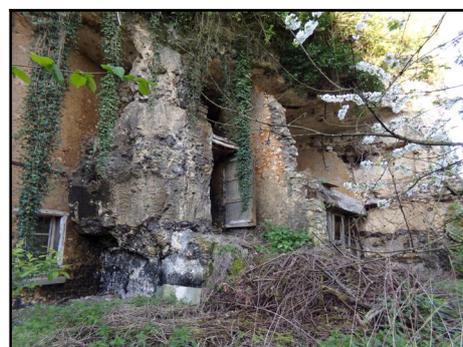
La partie haute de la falaise est masquée par la végétation. Il est donc difficile de faire un constat précis sur son état de fracturation. Au niveau du pilier quelques fissures sont cependant visibles.

Figure 21: Vue d'un pilier au centre des deux cavités et d'une maison troglodyte

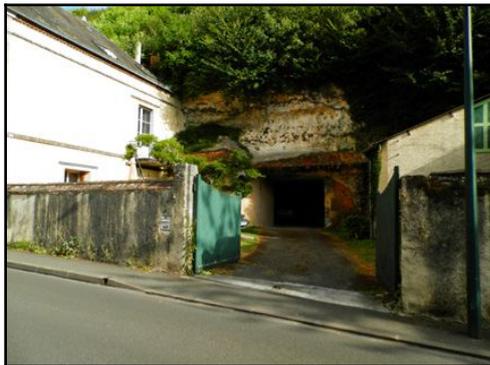
Figure 22: cavité utilisée en garage

A l'arrière de cette zone, la falaise mesure 7 à 8 mètres de haut. Elle accueille 3 cavités de taille variée, murées et aménagées. Leur description figure dans le cahier descriptif des cavités, en annexe.

La falaise visible au-dessus du garage paraît peu fracturée. Le silex y est apparent. La végétation est très développée à l'aplomb de la falaise. Elle masque la partie supérieure de cette dernière. Le système racinaire est très important. Il favorise la fracturation de la roche et peut générer la chute de pierres (quelques litres).

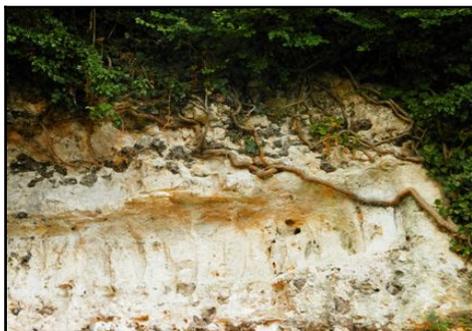
Figure 24: État de la falaise au-dessus du garage

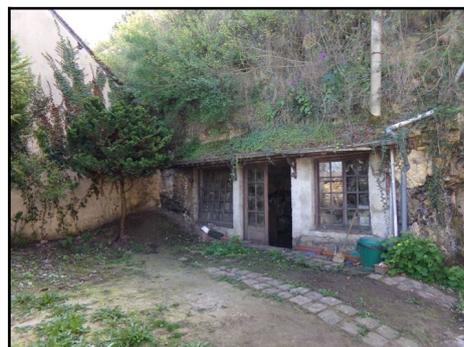
Figure 23: Vue sur la falaise et l'entrée de la cavité à l'arrière du bâtiment

A l'arrière du bâtiment (partie est), la falaise est beaucoup moins visible. Elle est masquée par la végétation. Néanmoins on peut apercevoir des masses potentiellement instables, avec des volumes plus importants, compte tenu de la présence de fissures observables.

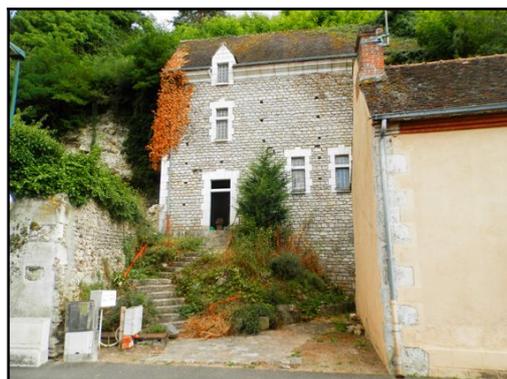
Figure 26: Maison en partie troglodyte

Sur ce secteur, la falaise mesure 7 à 8 mètres de haut. Elle est peu visible. Elle est masquée par deux habitations, l'une adossée à la falaise et l'autre en partie troglodyte comportant deux pans de mur maçonnés. Cette dernière ne présente pas de signe d'instabilité. Elle n'est pas habitée en permanence. D'après le propriétaire la maison n'a pas bougé depuis sa construction. Une cavité est signalée au niveau de la seconde habitation légèrement décollée de la falaise. Elle n'a pas pu être visitée faute d'identification du propriétaire.

La partie supérieure de la falaise est également masquée par la végétation. Des petites chutes de blocs semblent se produire régulièrement puisqu'un filet de protection a été mis en place à environ 3 mètres du sol (ouvrage insuffisant pour des chutes de blocs).

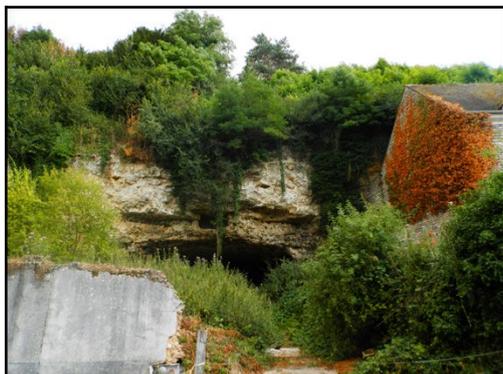
Figure 27: Vue de la falaise et de la cavité au 29, rue des Fouleries

Cette propriété correspond aujourd'hui à un terrain abandonné recouvert par les gravats d'une ancienne maison détruite par une coulée boueuse en 1983. A l'arrière de la propriété, une vaste cavité est visible depuis la rue. Sa description figure dans le cahier descriptif des cavités, en annexe. D'après les archives, elle fut marquée par un événement en 1810. Un effondrement lié à la formation d'un entonnoir de dissolution remplis d'argile, se serait produit, laissant apparaître un trou en surface sur la promenade du Mail (cave IBRI à l'époque).

La falaise de 14 mètres de haut environ est en partie masquée par une importante végétation. Elle présente quelques signes d'instabilité. Quelques fractures sont observables. De petites masses rocheuses (5 à 10 litres) menacent de se détacher (cercles rouges sur la photo ci-dessous)

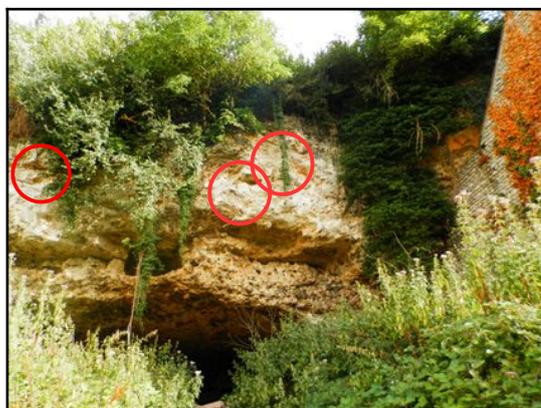
Figure 28: Etat de la falaise

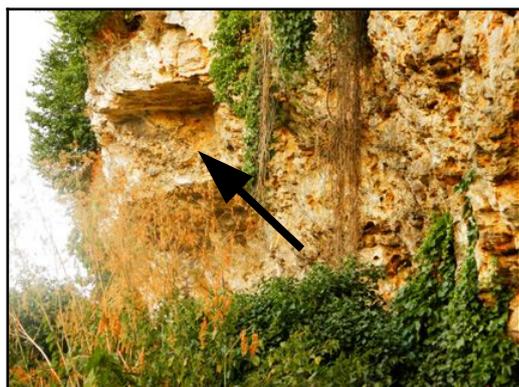
Figure 29: Cicatrice d'un ancien éboulement d'éboulement sur cette zone.

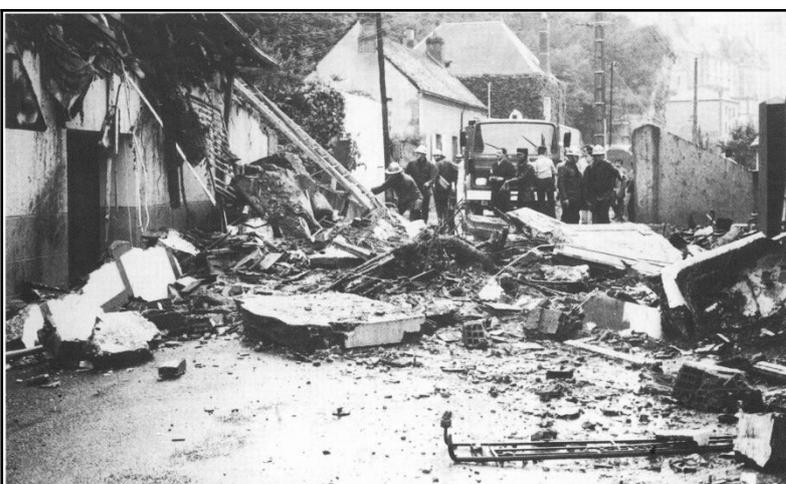
Le rebord du coteau dominant la vallée du Loir en contrebas du Mail a été affecté par un glissement de terrain superficiel. Celui-ci mesurait 7 à 8 mètres de large au niveau du rebord du plateau et 20 à 25 mètres de large au sommet de la falaise. La masse de terre et de matériaux divers a détruit l'étage de l'habitation située en pied de falaise.

Figure 30: Événement de 1983 - source : commune de Châteaudun

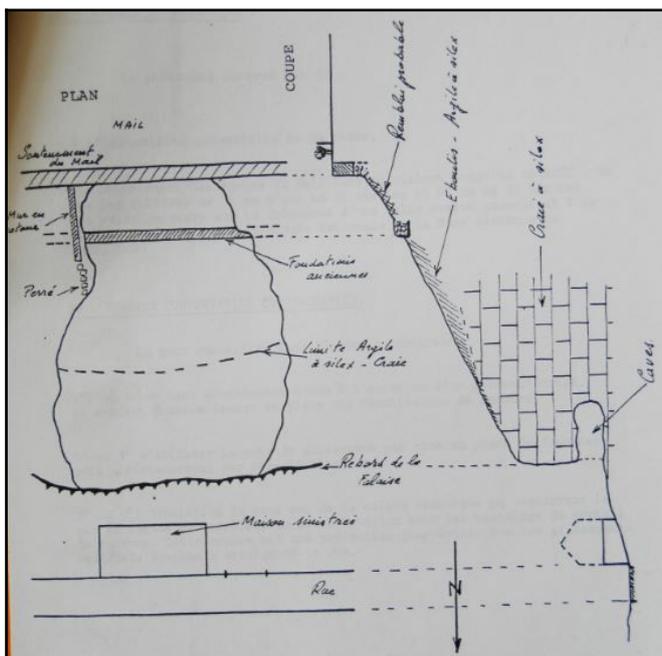
Figure 31: Croquis hors échelle du glissement de terrain et du profil de la falaise réalisés par le CETE - source : compte rendu de visite du glissement de terrain du 10 août 1983

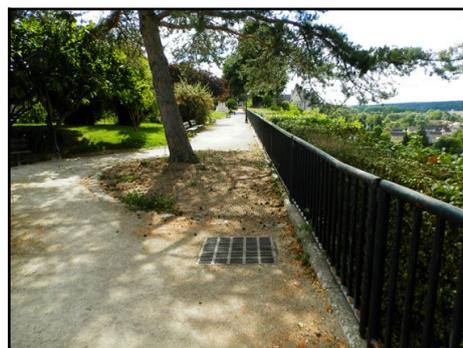
Figure 32: Collecteur d'eau pluviale à l'amont de la zone du glissement de terrain

- suppression d'une partie du parking existant ;
- aménagement d'un jardin promenade le long du rebord du plateau comme à l'origine au début du 20^{ème} siècle ;
- Reprise des évacuations d'eau pluviale.

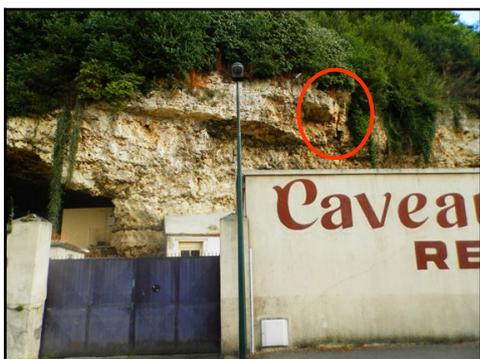
La cavité principale sous la falaise ne présente pas d'instabilité particulière. Mais elle a une portée importante.

Figure 35: Falaise au niveau de la cavité principale

Au-dessus de la propriété, la falaise verticale présente quelques signes d'instabilité. Des fissures sont visibles au-dessus des dépendances à droite de la cavité sur la photographie ci-contre.

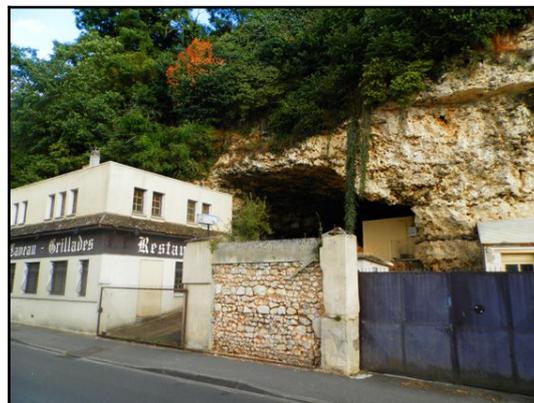
Figure 34: Propriété du caveau des Foulours

A l'aplomb de la falaise, au niveau de la cavité principale, un filet relevé est partiellement visible dans la végétation (cf Figure 34, cercle vert). Celui-ci semble comblé par des matériaux de toute sorte. Il ne fait donc plus office d'ouvrage de protection. De plus il apparaît insuffisant pour des chutes de blocs. La présence de cet ouvrage nous informe que le phénomène de chute de pierres, bien que peu intense, est fréquent.

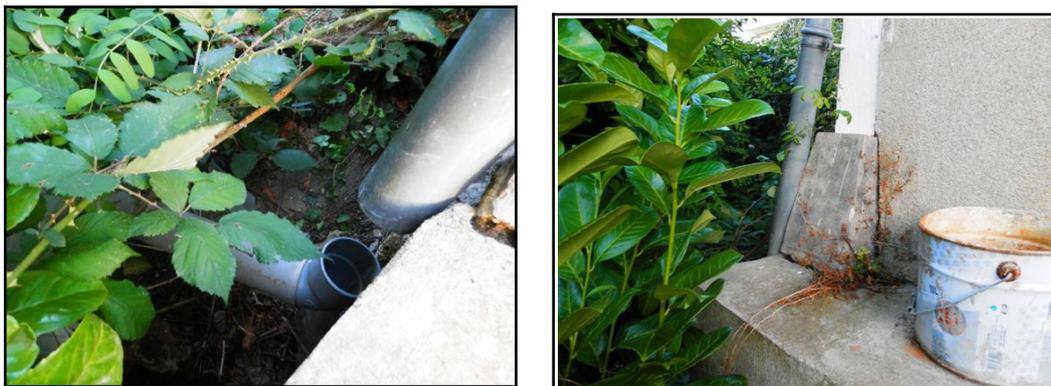
Au droit de cette propriété, sur le plateau, se trouve la rue de la Mail. Celle-ci est perpendiculaire au rebord du plateau. Elle présente une légère pente qui conduit les écoulements pluviaux au fond de l'impasse avant d'être, soit repris par les réseaux d'assainissement de la promenade du Mail, soit dirigés vers les jardins et vers le collecteur pluvial du Mail précédemment cité (Figure 32). Au bout de cette rue, un bâtiment a été construit en partie dans la falaise. Celui-ci rejette directement ces écoulements pluviaux dans la falaise. Il y a donc potentiellement un risque accru de coulées boueuses sur ce secteur compte tenu de ces rejets anarchiques.

Figure 36: Gouttière qui rejette les eaux pluviales dans la falaise au n° 5, rue de la Mail

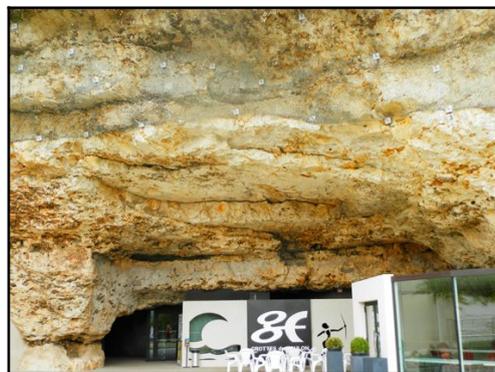
Figure 37: L'entrée de la grotte de Foulon

La propriété au 35, rue des Fouleries comprend une cavité aménagée en grotte-musée visitable, avec une boutique et une salle de réception. L'extérieur comprend uniquement une cour qui se trouve au-dessus de petites cavités dont l'une est une ancienne boîte de nuit. La grotte a une superficie d'environ 4860 m² (voir cahier descriptif des cavités en annexe).

Cette grotte, en partie naturelle (réseau karstique), fut exploitée en carrière. Une couche de tuffeau homogène sans silex a été exploitée à la base des piliers et des contours. Cette exploitation a probablement provoqué la chute de bancs à silex situé au-dessus. En effet, on observe d'anciennes chutes de toit vers le fond de la cavité.

Au cours de notre visite, il n'a pas été repéré d'instabilités récentes dans la partie ouverte au public. Des signes de déboussages de matériaux argileux sont visibles ailleurs, au niveau d'anciens conduits karstiques colmatés (extrémités sud et est de la grotte).

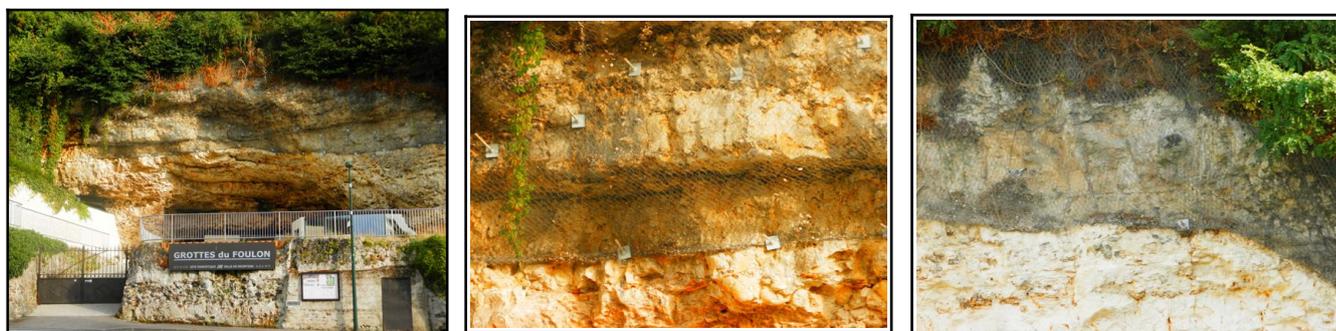
L'entrée de la grotte se trouve en revanche très exposée aux chutes de petits blocs. Des filets plaqués avec des ancrages ont d'ailleurs été posés, il y a quelques années afin de protéger les visiteurs. Au vu des matériaux piégés par le dispositif, ces ouvrages semblent remplir leur rôle face à de petits éléments rocheux. Le dispositif peut s'avérer vulnérable à des chutes de blocs plus massives.

Figure 38 : Surplomb de la falaise protégé par un filet plaqué et des ancrages

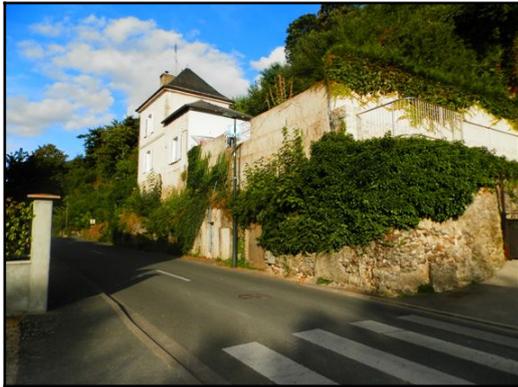
Figure 39: Propriété au 37, rue des Fouleries

La propriété au numéro 37, rue des Fouleries correspond à une maison individuelle bâtie sur de petites cavités s'ouvrant en bordure de rue. A l'arrière de cette maison, la falaise haute d'environ 17 mètres est creusée par deux cavités. L'une d'elles est aménagée en maison troglodyte. La seconde est mitoyenne avec la grotte du Foulon.

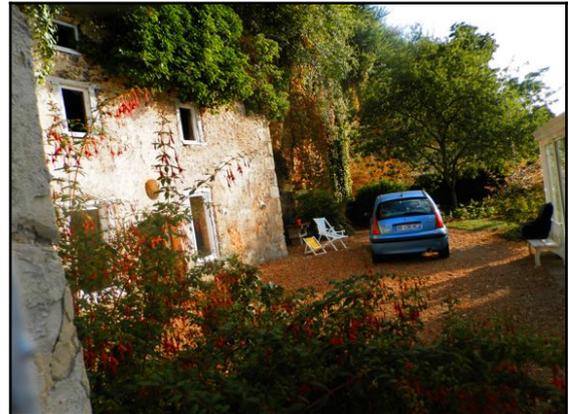
Figure 40: Vue de la maison troglodyte

D'après les informations historiques recueillies, un glissement de terrain s'est produit en février 1978, sur cette propriété. La zone de départ du glissement de terrain se situait dans le talus à l'amont de la falaise, au niveau de la couverture constituée par la terre végétale et par des remblais divers argilo-limoneux. Lors d'une première visite du CETE le 4 avril 1978, la partie supérieure du coteau était marquée par la présence de fissures ouvertes et de décrochements verticaux de l'ordre de 10 à 20 cm. A l'époque, ce coteau avait été aménagé en jardin par le propriétaire et les eaux pluviales étaient rejetées dans celui-ci.

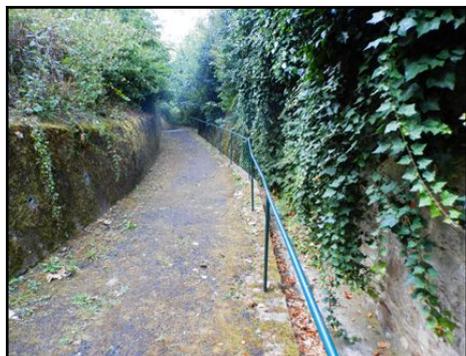
Figure 41 : Cheminement piétonnier de la descente de la Levrette

La descente de la Levrette correspond à un cheminement piétonnier bétonné longé par un caniveau qui se jette dans un talus à pente modérée. La partie inférieure du talus est creusée par quatre cavités. Ces cavités ont fait l'objet d'une description dans un cahier en annexe.

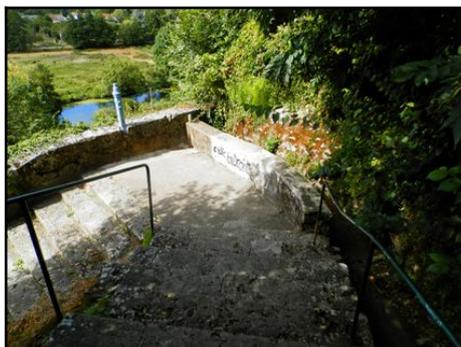
Figure 42: Rejet d'eau pluvial dans le talus

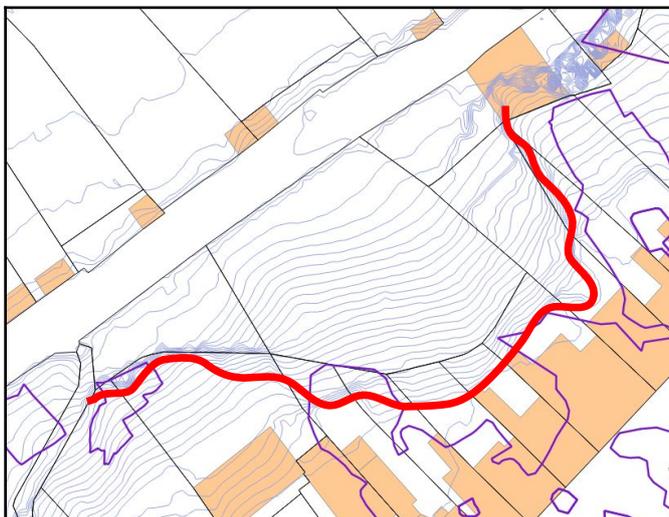
La zone ayant subi ce mouvement de terrain correspond aujourd'hui à un talus fortement boisé.

Figure 43: Trace d'un ancien effondrement

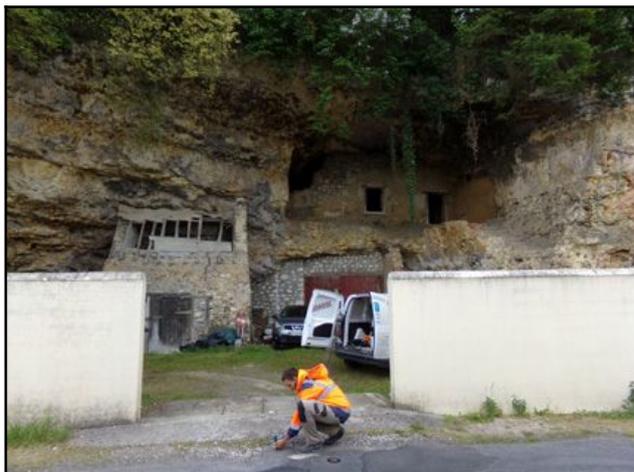
Figure 44: Vue de la falaise à l'entrée de la propriété

Sur ce secteur, la falaise mesure 14 mètres de haut. Elle est creusée par une cavité partagée en trois espaces distincts, de taille variée et murées. L'un d'entre eux a été utilisé en champignonnière au cours du 20^{ème} siècle. La description de cette cavité figure dans le cahier descriptif des cavités, en annexe.

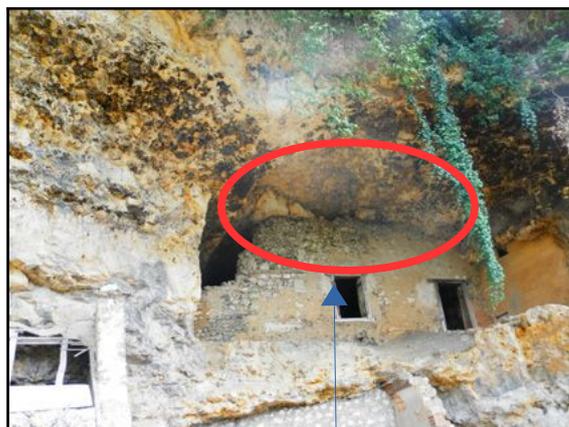
Figure 45: Blocs en équilibre au niveau du mur de la maison troglodyte

La falaise est en partie masquée par la végétation. Elle présente de nombreux signes d'instabilité. De nombreuses fractures sont observables au niveau du surplomb. Plusieurs masses rocheuses de tailles variables menacent de s'en détacher.

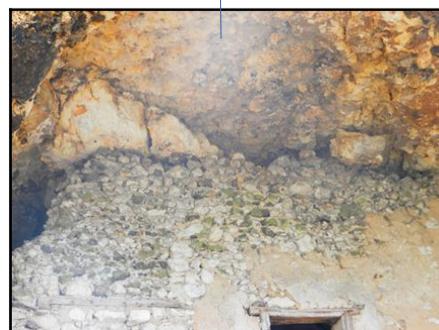
L'étage supérieur (ancien habitat troglodyte) surmontant l'entrée de la cavité présente un état très dégradé. Une chute de toit affectant toute sa surface s'est produite. L'épaisseur du banc rocheux éboulé est de quelques décimètres. Certains éléments détachés sont restés coincés au sommet de la façade extérieure de la construction troglodyte. Une autre partie adhère toujours à la voûte mais présente d'importants signes de décollement. Elle menace directement l'entrée de la cavité.

Figure 46: Blocs en équilibre liés à une chute de toit

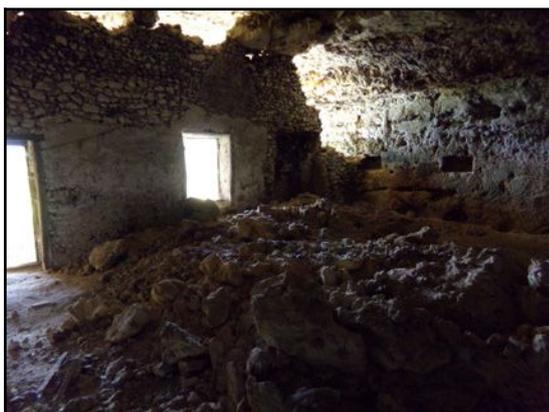
Figure 47: Chute de toit à l'intérieur de la cavité

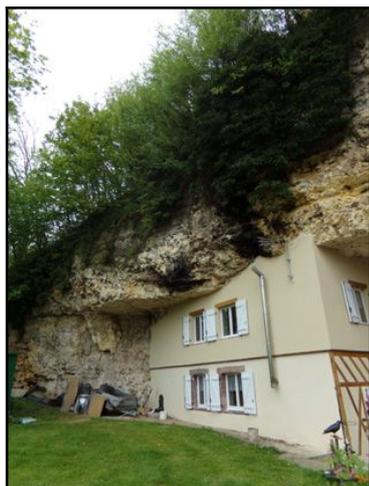
Figure 49: Maison troglodyte à l'entrée de la cavité

Cette falaise est creusée par une cavité de taille modérée. Une habitation troglodyte habitée est présente à l'entrée de cette dernière. La description de cette cavité figure dans le cahier descriptif des cavités, en annexe.

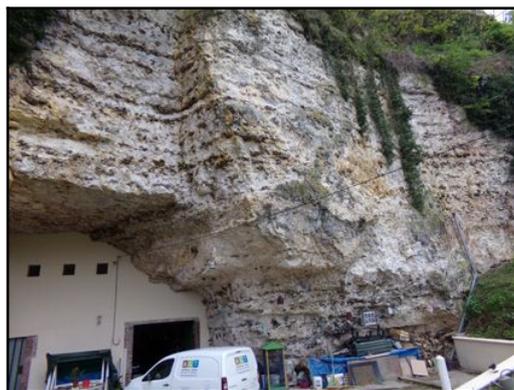
Figure 48: État de la falaise à l'entrée de la cavité

Au niveau de l'entrée de la cavité, la falaise est marquée par quelques fissures géologiques. Des cicatrices de phénomènes anciens, probablement des chutes de pierres, sont également visibles. A l'extrême ouest de la propriété, la falaise présente une importante instabilité. Une fissure verticale de plusieurs mètres de haut est visible sur la paroi. Elle délimite une écaille rocheuse importante. Elle pourrait entraîner un éboulement de plusieurs mètres cubes.

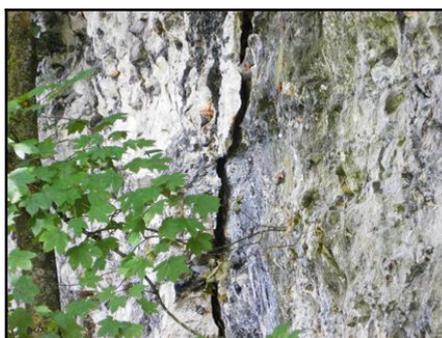
Figure 51: Importante fissure dans la falaise

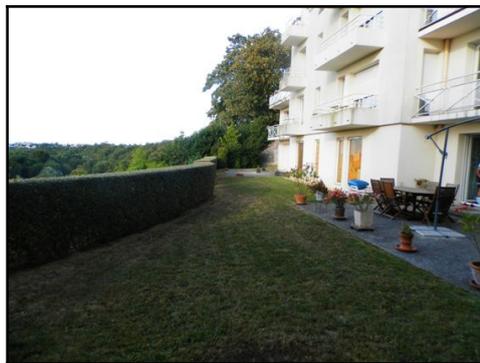
Figure 52: Vue de l'arrière de l'immeuble du 28, rue Jean-Moulin

La parcelle est occupée par un immeuble résidentiel de trois étages bâti à moins de 6 mètres du bord du plateau. Le bâtiment ne présente pas de signe d'instabilité.

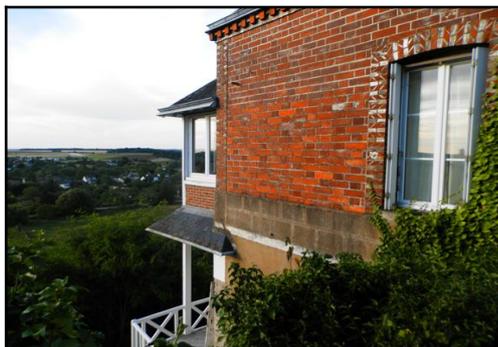
Figure 54: Partie du bâtiment construite dans la pente

Sur la partie nord du bâtiment, des transformations ont été apportées par le ou les propriétaires successifs, ajout d'un balcon monté sur une structure métallique. Le tout posé sur un socle en béton dans la pente. Ce dernier montre d'importants signes d'instabilité (fissures) témoignant de tassements différentiels.

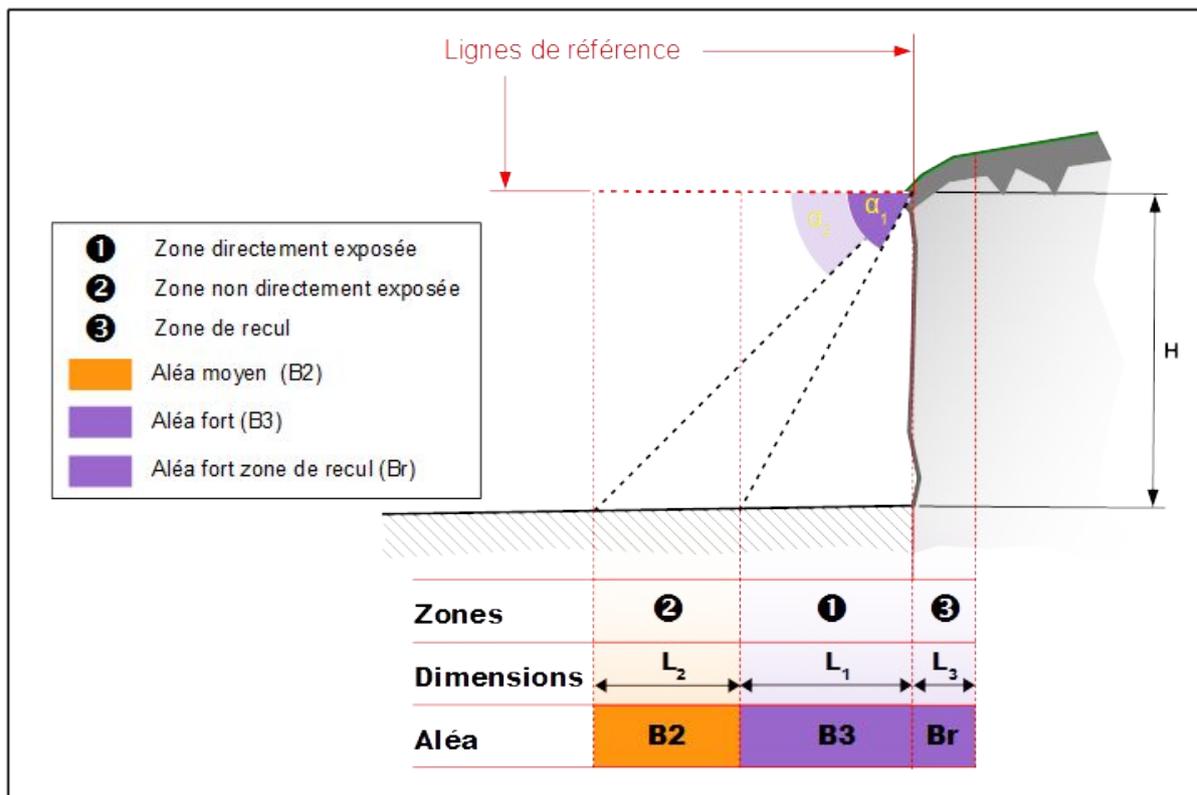
Les extensions des zones directement exposées, non directement exposées et de la bande de recul sont définies selon le schéma présenté ci-dessous (voir figure 55).

Figure 55: Définition générale des zones d'aléa de chute de pierre et de bloc.

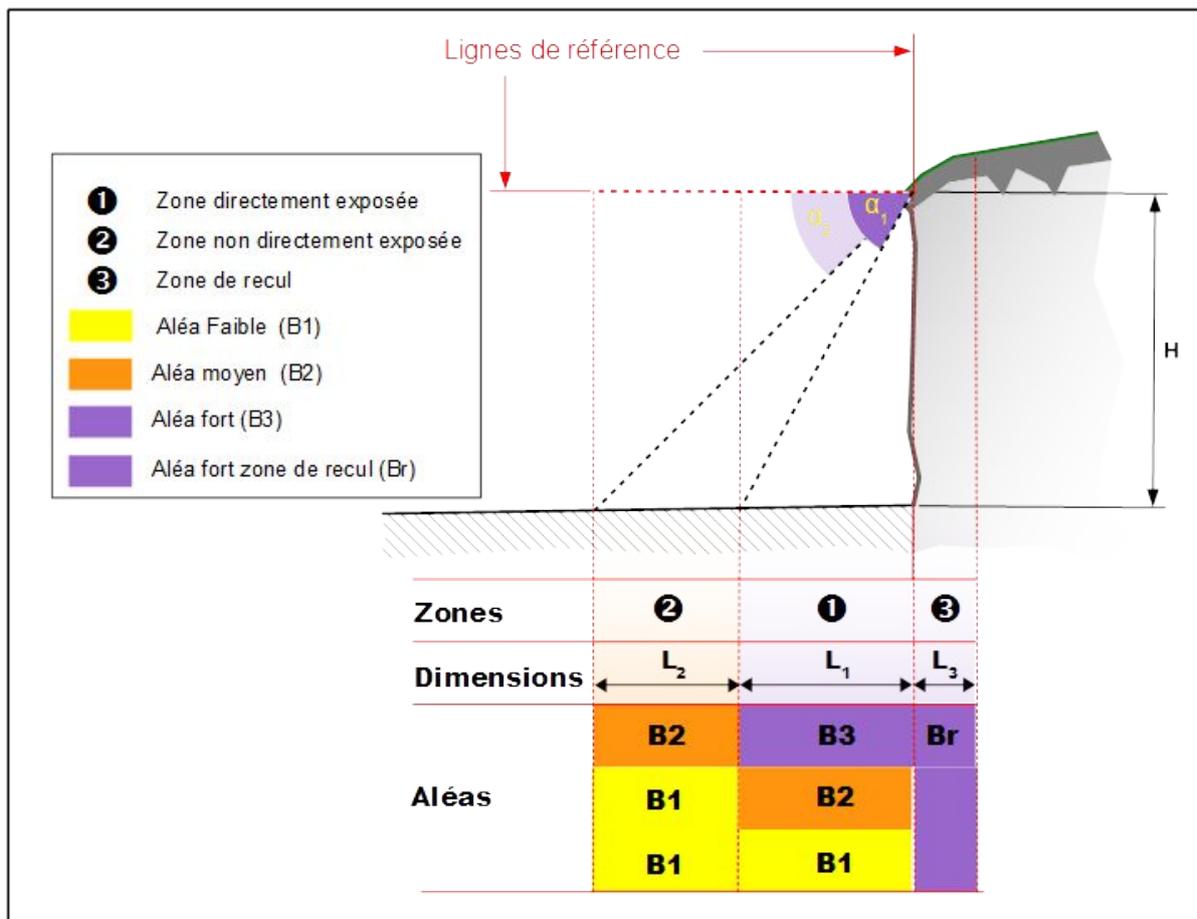
Figure 56: Définition générale des zones d'aléa de chute de pierre et de bloc.

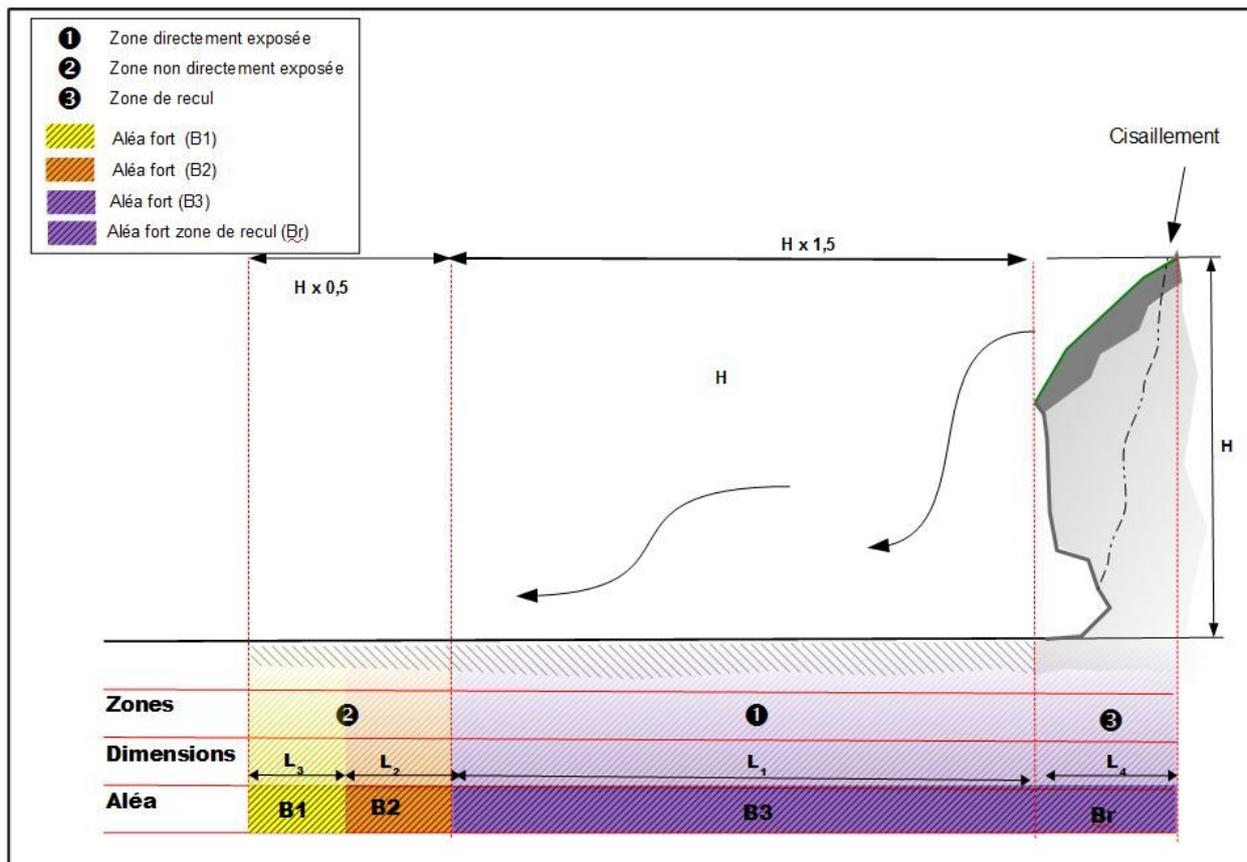
Figure 57: Définition des zones d'aléa exceptionnel de chute de blocs.

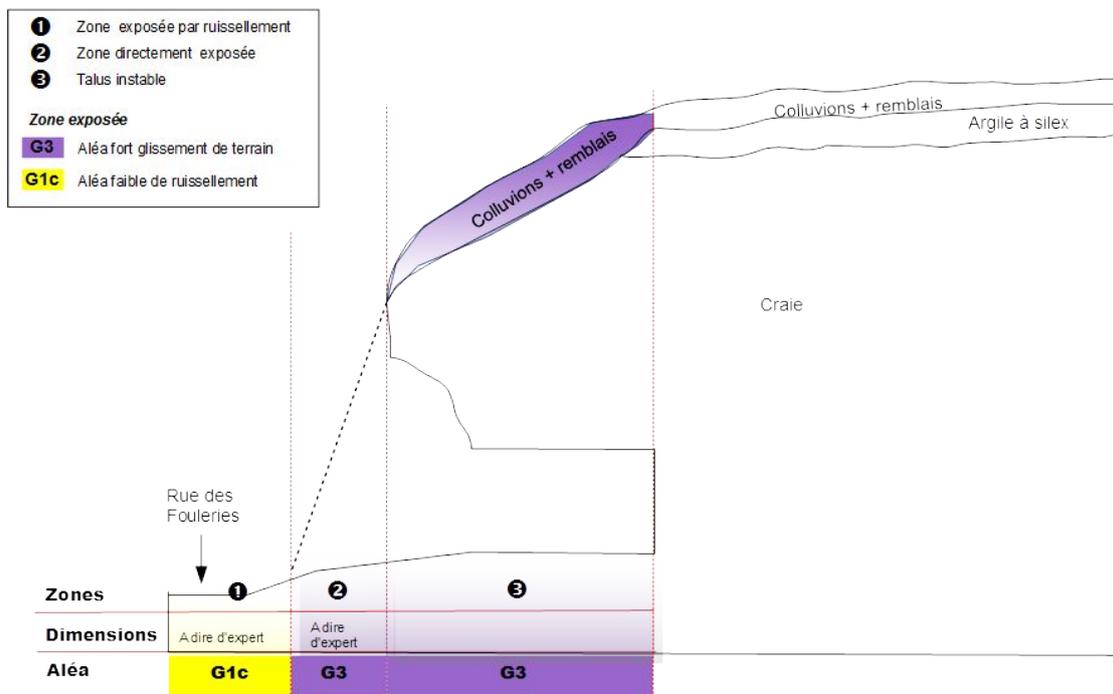
Figure 58: Définition des zones d'aléa de coulées boueuses

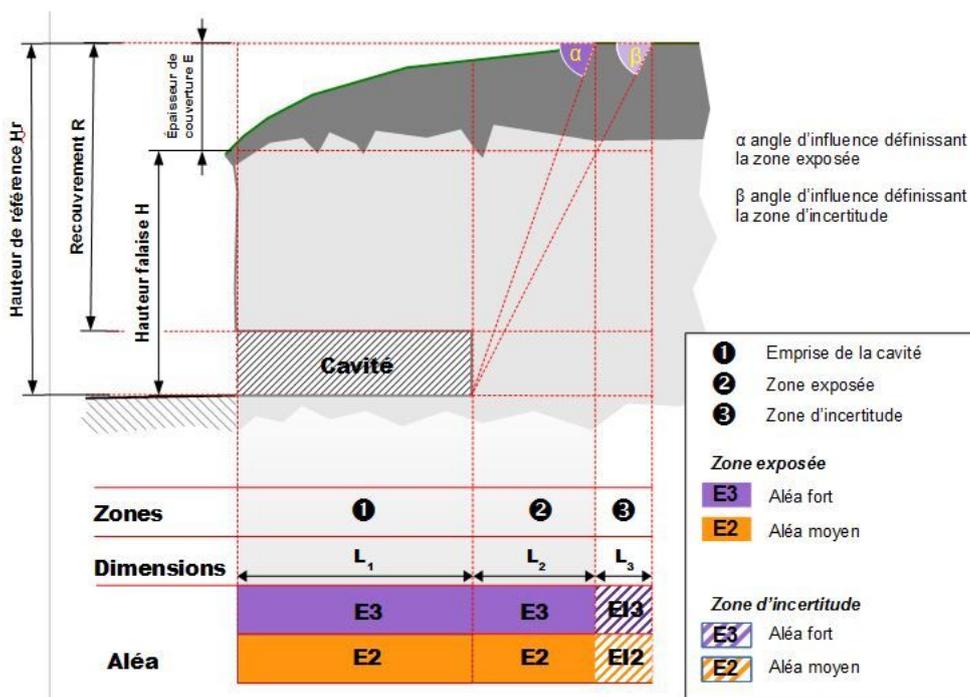
Figure 59: Définition des zones d’aléa d’effondrement de cavités souterraines.

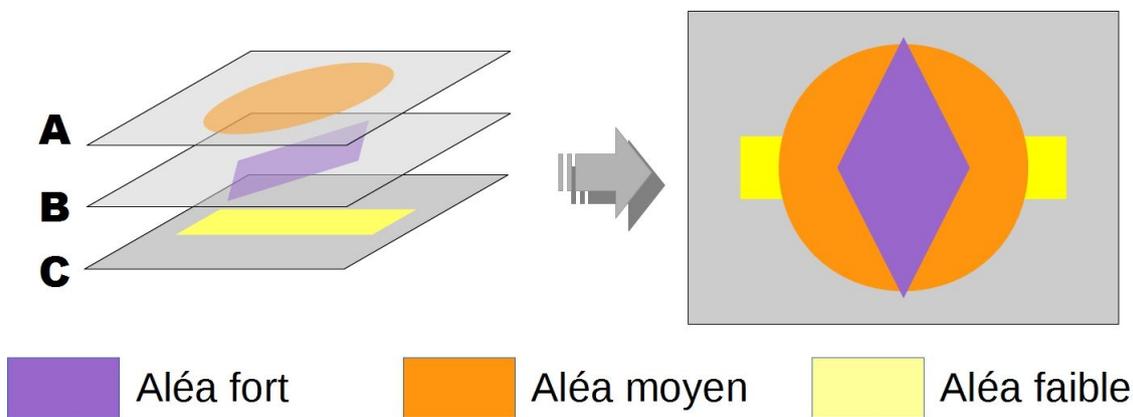
Figure 60: Principe d'élaboration de la carte des aléas conjugués.
