Procédure de déclaration d'utilité publique des périmètres de protection du captage du Stade

MARBOUE (28)

Étude complémentaire préalable à l'avis de l'hydrogéologue agréé Forage BSS000XZYL

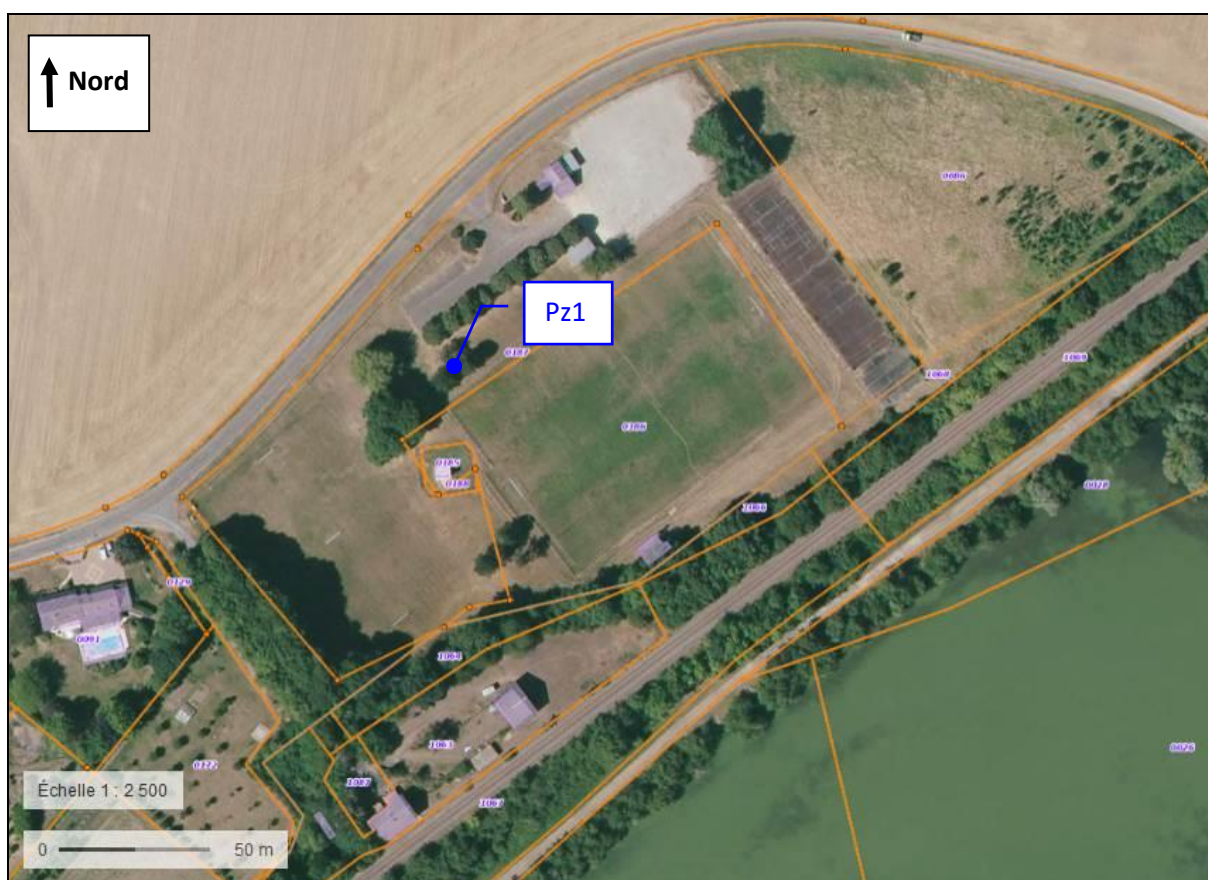
Figure 4 : Localisation de Pz1

L'ouvrage a été réalisé les 2 et 3 mai 2020 par l'entreprise EXEAU TP à une profondeur de 10 m. Le DOE de EXEAU est présenté en annexe 5. Sa localisation est présentée ci-dessous.

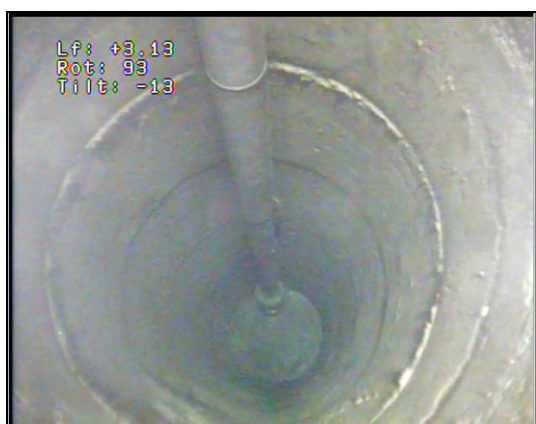
Vue sur le fond du puits : 3,1 m/repère

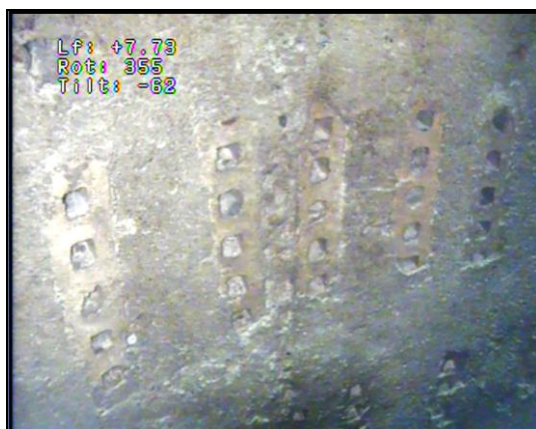
Vue sur les crépines : 7,73 m/repère

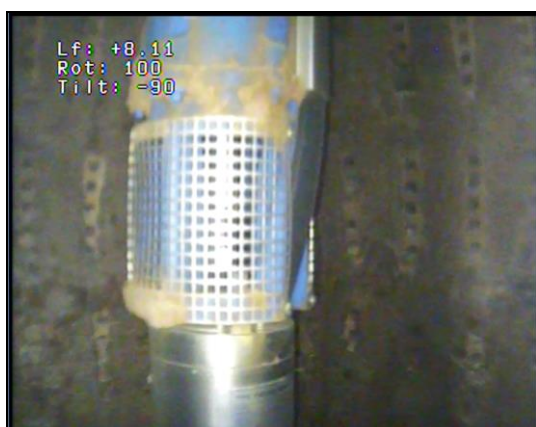
Crépine de la pompe : 8,11 m/repère

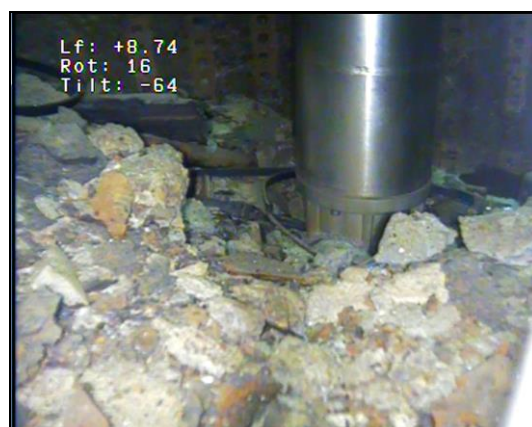
Fond du forage et pompe posée : 8,74 m/repère

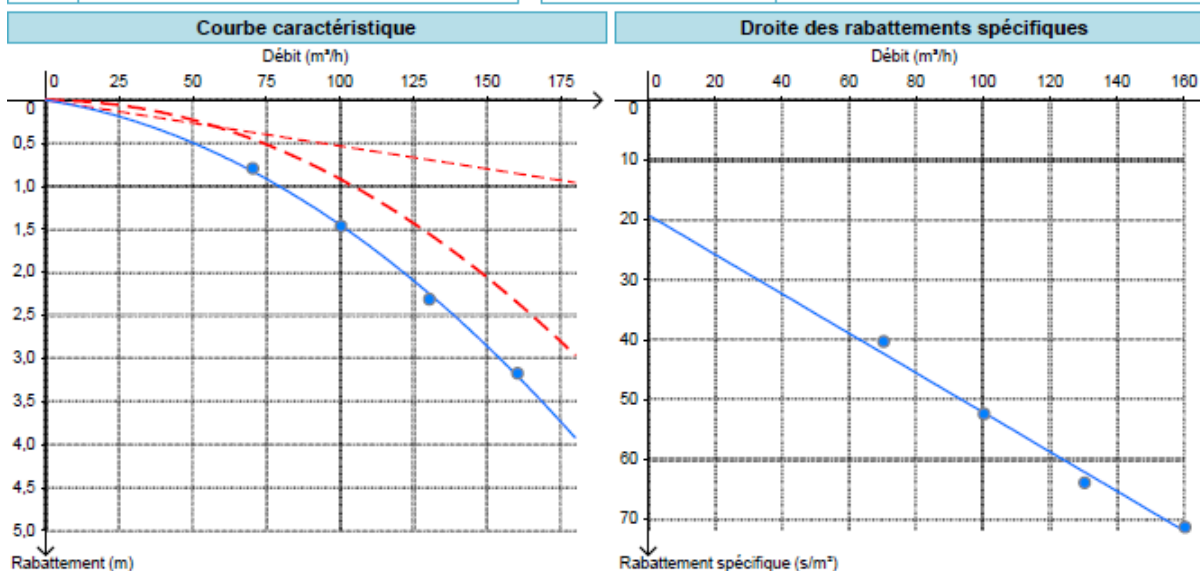
L'interprétation des essais a été réalisée via le logiciel OUAIP développé par le BRGM. Elle est présentée en Figure 13 ci-après.

Site	Stade	Société	Utilities Performance
Date	11/06/2020	Aquifère capté	Craie
Projet	DUP Marboué	Epaisseur de l'aquifère	18 m
Client	CCGC	Type d'ouvrage	Puits

Légende		Légende	
●	Points expérimentaux	●	Points expérimentaux
- - -	PDC linéaires	—	Rabatement spécifique
- - -	PDC quadratiques		
—	Courbe caractéristique du puits

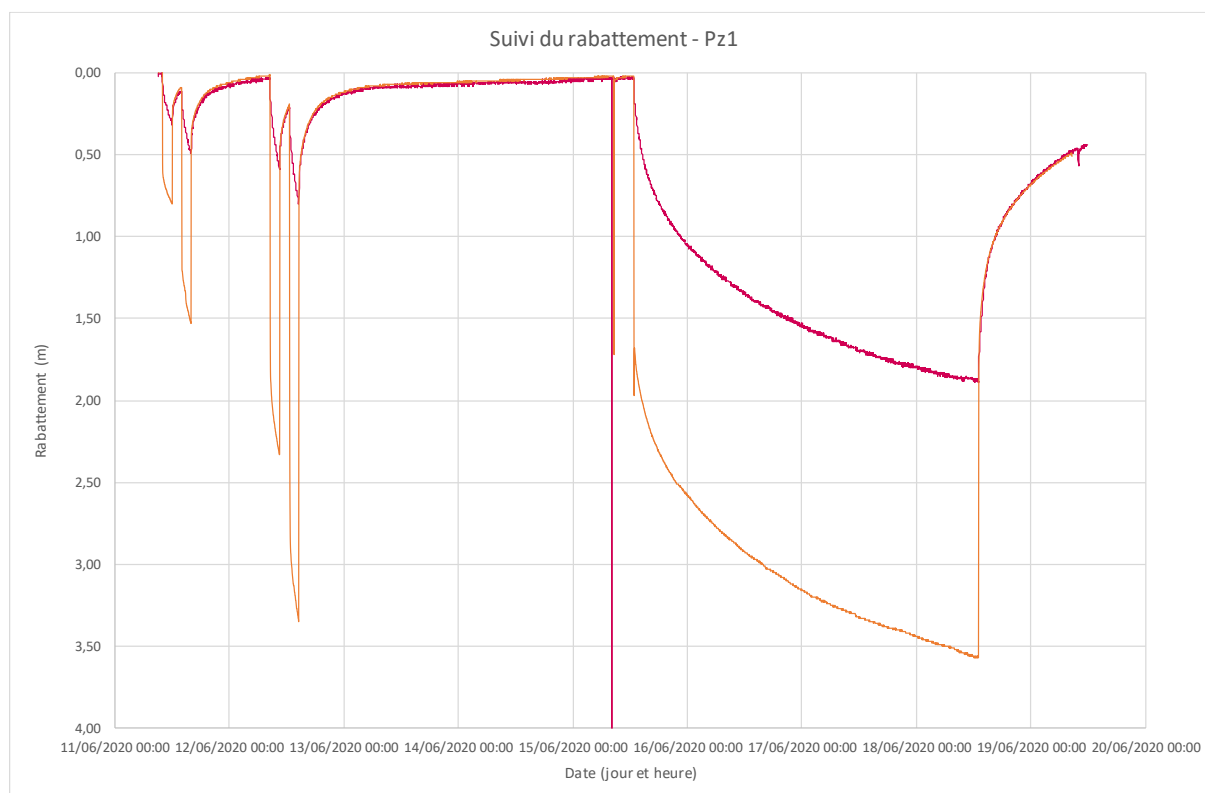
Figure 20 : Rabattement sur le piézomètre Pz1 (rouge) et sur le puits communal (ocre)

Le niveau piézométrique n'apparaît pas stabilisé en fin de pompage, la remontée étant lente, puisque 22h après la fin du pompage le niveau piézométrique n'est pas remonté à son niveau d'origine.

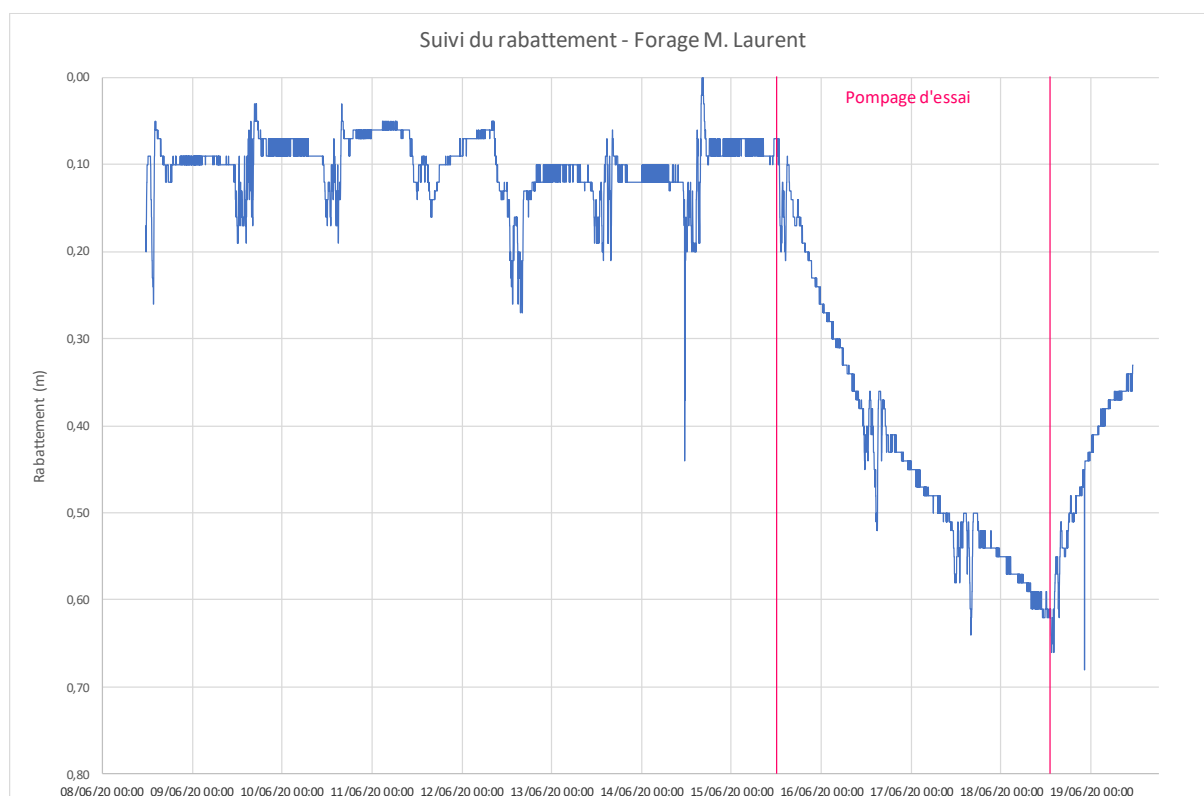
Figure 23 : Rabattement sur le forage de M. Laurent

En fin de pompage d'essai, un pompage a été réalisé sur un ouvrage voisin (l'un des deux pépiniéristes probablement). Le rabattement maximal a été alors de 0,66 m.

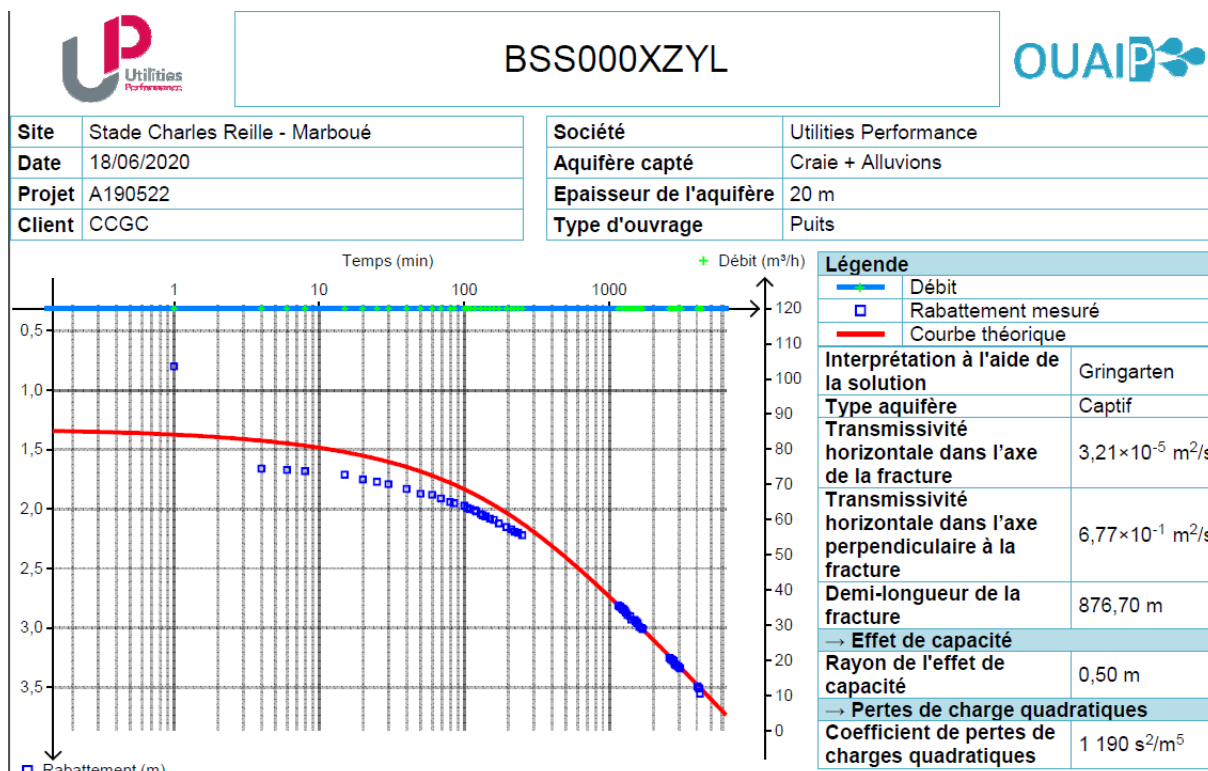
Figure 26 : Interprétation du pompage d'essai – Puits communal (source : OUAIP)

L'interprétation de l'évolution du rabattement au droit du puits, à partir du logiciel de traitement des essais de pompage OUAIP, développé par le BRGM, donne une transmissivité calculée avec la formule de Gringarten de $6,7.10^{-1} \text{ m}^2/\text{s}$ dans l'axe le plus transmissif (assimilable à un karst) et $3,2.10^{-5} \text{ m}^2/\text{s}$ dans l'axe le moins transmissif (caractéristique d'une craie peu fracturée).

Il est rappelé qu'en contexte karstique, ces interprétations basées sur des hypothèses de milieu homogène et isotrope doivent être considérées avec précaution et que l'interprétation d'un essai de traçage prime sur tout calcul basé sur un modèle. Les observations de terrain restent le moyen le plus fiable de comprendre le fonctionnement local de l'aquifère, en raison de sa grande hétérogénéité spatiale en milieu karstique.

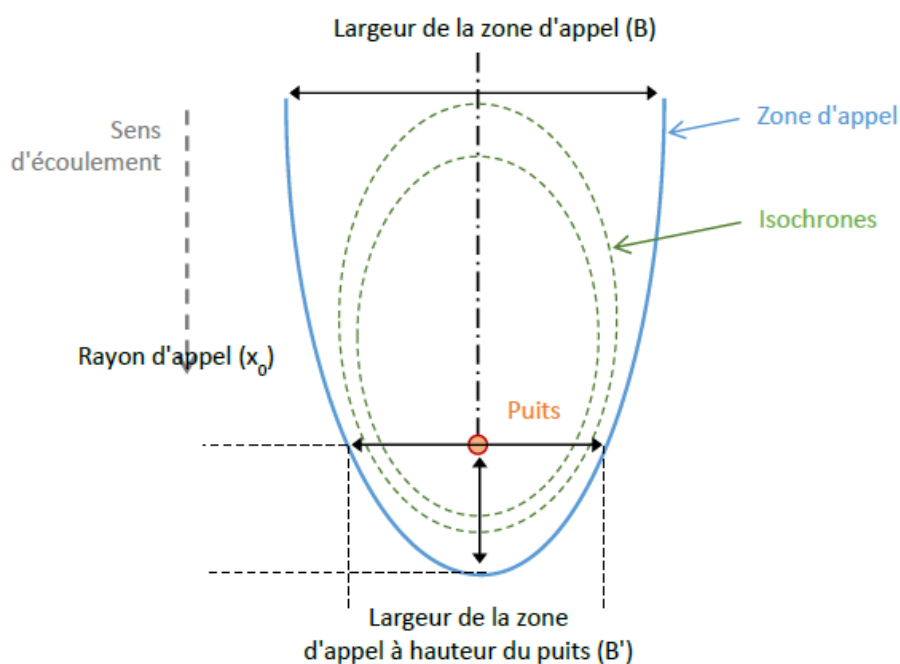
Figure 28 : Schéma de la zone d'appel et du tracé des isochrones (source : Notice ZAPPEL)

La **Figure 28** (source : Notice du logiciel ZAPPEL développé par le BRGM) illustre les termes précédemment décrits.
