**ORSINI**  
**SITE DE OUARVILLE (28)**

**ANNEXE AU DOSSIER D'ENREGISTREMENT**

**PJ n° 7**  
**DEMANDE DE DEROGATIONS**

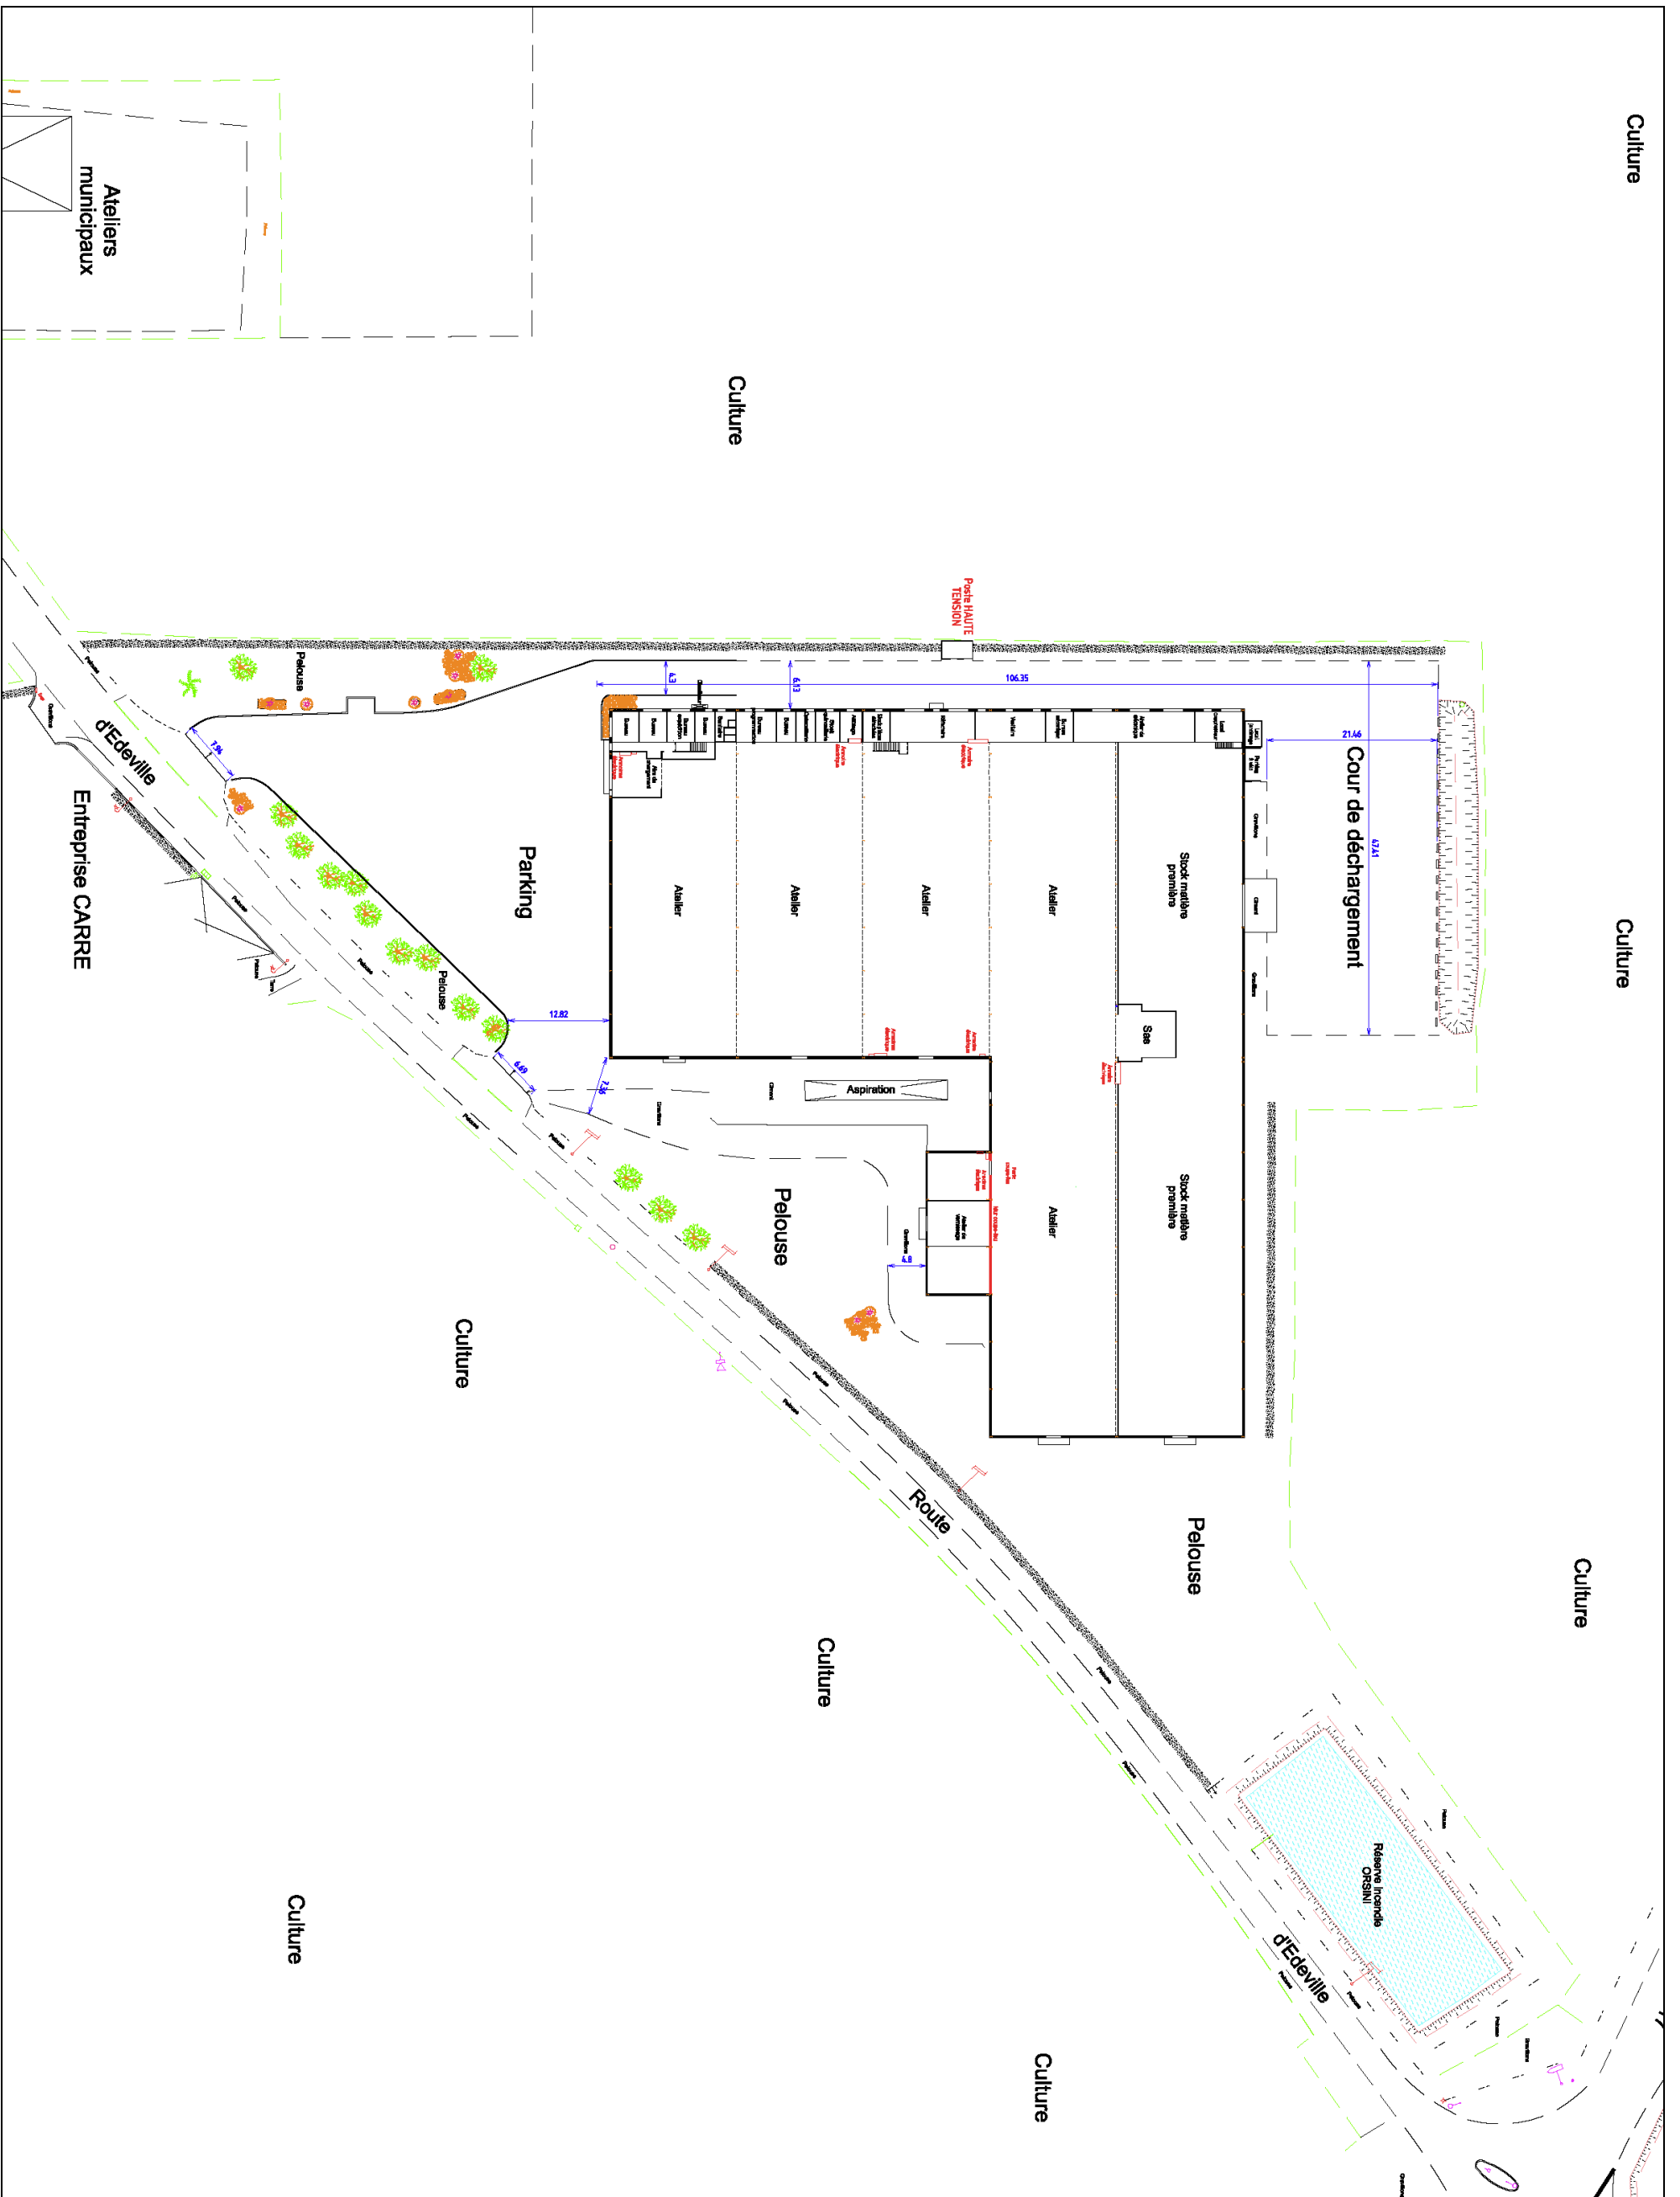
**ANNEXE - NOTE DESCRIPTIVE VOIE ENGIS**

aucun obstacle n'est disposé entre les accès à l'installation ou aux voies échelles et la voie « engins ».	Absence d'obstacles d'accès à la voie engins
En cas d'impossibilité de mise en place d'une voie « engins » permettant la circulation sur l'intégralité du périmètre de l'installation et si tout ou partie de la voie est en impasse, les quarante derniers mètres de la partie de la voie en impasse sont d'une largeur utile minimale de 7 m et une aire de retournement de 20 m de diamètre est prévue à son extrémité	Dimensions de l'aire de retournement : <ul style="list-style-type: none"> <li>• Largeur : 21 m</li> <li>• Longueur : 47 m</li> </ul>

Il existe une cour en partie avant du bâtiment et une zone de circulation et de manœuvre de camions à l'arrière du bâtiment. Ces zones sont maintenues dégagées pour la circulation des engins de secours qui peut faire office de voie engins.

Les caractéristiques de cette voie engins et l'étude de ruine du bâtiment figurent en annexe du présent document

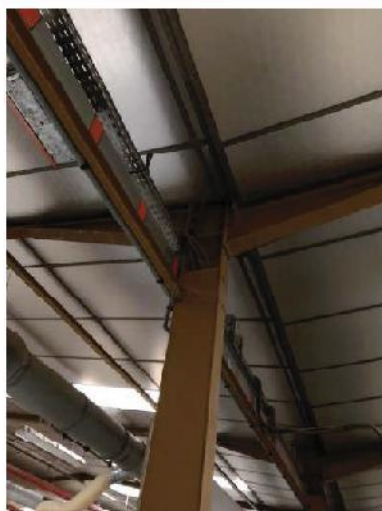
Les portiques sont articulés en pieds et encastrés en tête par des jarrets.

Encastrement tête de poteaux

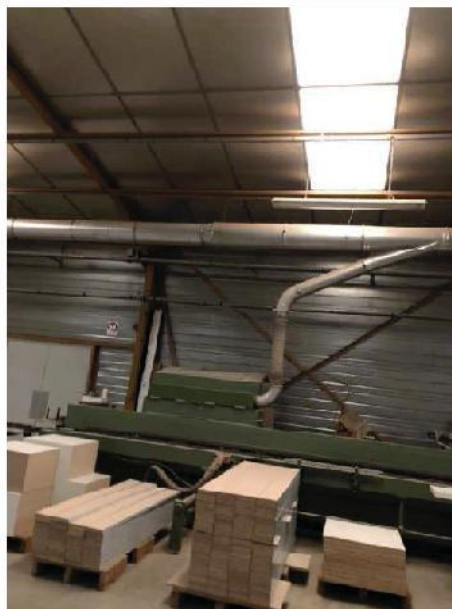
Le contreventement est assuré par les portiques dans le sens transversal et par des croix St André et portique de stabilité dans le sens longitudinal

Contreventement par croix St André
