# DOSSIER DE DEMANDE D'AUTORISATION ENVIRONNEMENTALE

## SAS TOURY - 2022

Route départementale n°927

### Etude de dangers

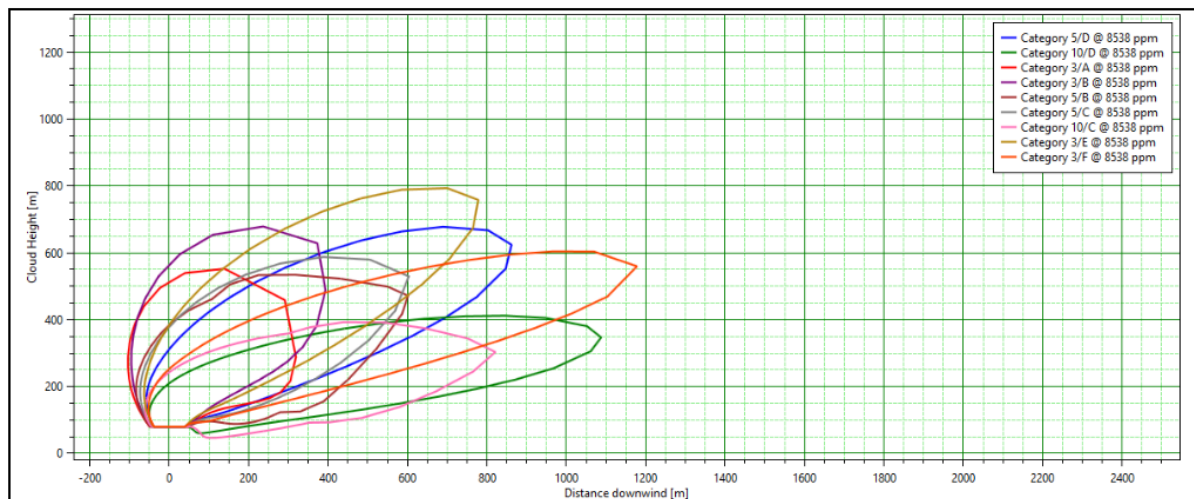
*Vue en coupe verticale des panaches de fumées – Perte de visibilité 50 m*

Les figures suivantes présentent les panaches de fumées (en coupe verticale dans le sens du vent) correspondant aux deux « seuils » de perte de visibilité (50 m et 100 m).

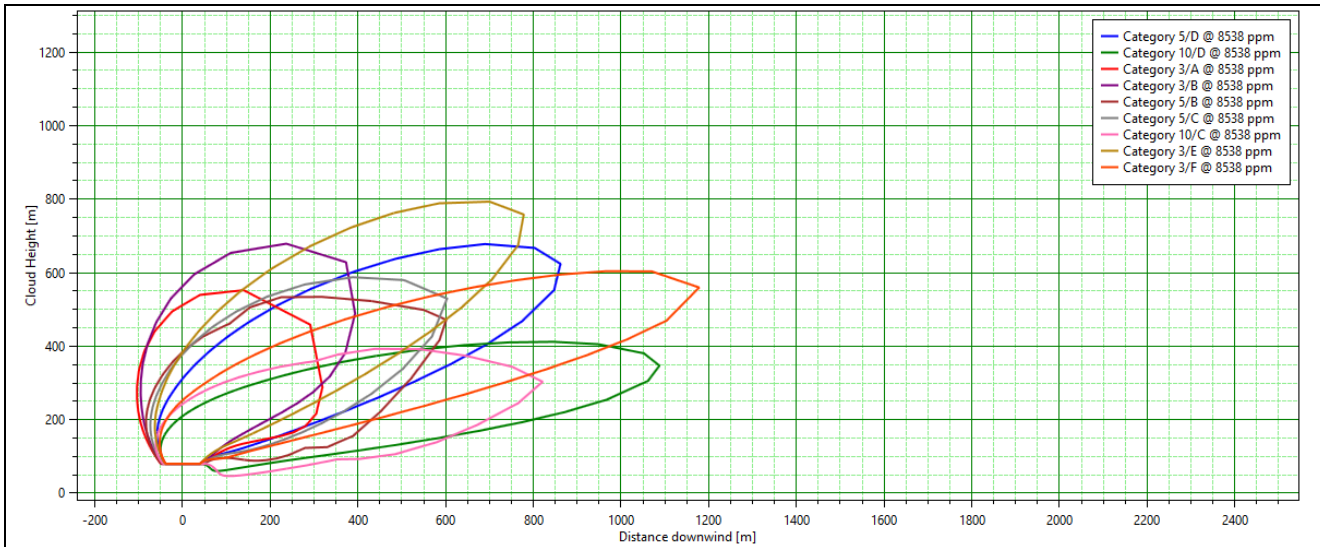
Figure 2 : Vue en coupe verticale des panaches de fumées – Perte de visibilité 50 m

Les figures suivantes présentent les panaches de fumées (en coupe verticale dans le sens du vent) correspondant aux deux « seuils » de perte de visibilité (50 m et 100 m).

Figure 1 : Vue en coupe verticale des panaches de fumées .....	24
Figure 2 : Vue en coupe verticale des panaches de fumées – Perte de visibilité 50 m.....	27
Figure 3 : Vue en coupe verticale des panaches de fumées – Perte de visibilité 100 m.....	27
