Sujet : [INTERNET] révision du PPRMT Châteaudun

Rapport d'expertise PJ - contradictoire

Enoncé du litige

Rapport du 12 décembre 2019

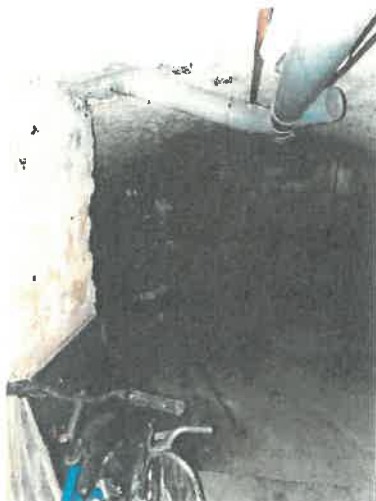
La cave de Mme Fanton est composée de deux sections dont la première comporte un sol en terre et la seconde comporte une dalle béton de 10cm d'épaisseur et possède dans un angle, un puisard.

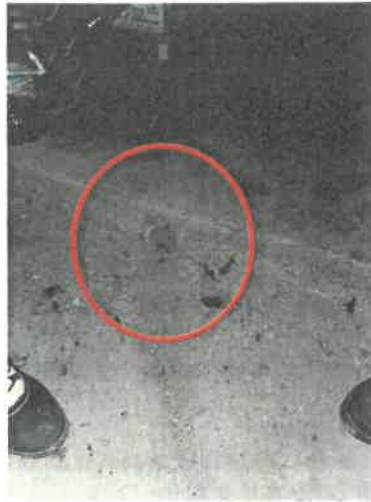
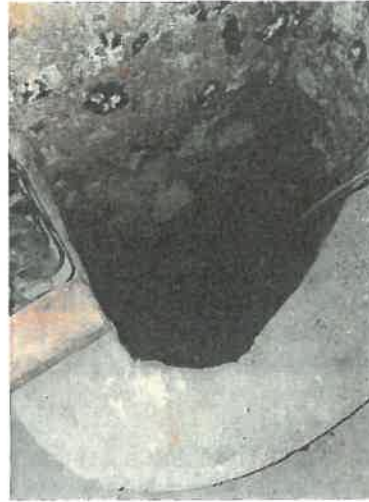
Une canalisation coulée en sol dans la dalle béton permet d'évacuer les éventuelles eaux de la section en terre vers un puisard, aménagement réalisé par le grand père de Mme Fanton (maison familiale depuis des décennies).

Selon Mme Fanton, les venues d'eau se produisaient par le sol de la cave au niveau de la section en terre (côté rue) et s'écoulaient vers le puisard.
Les réseaux privatifs de la maison de Mme Fanton étant à hauteur du plafond de ladite cave, ces réseaux n'étaient pas en cause dans les venues d'eau.

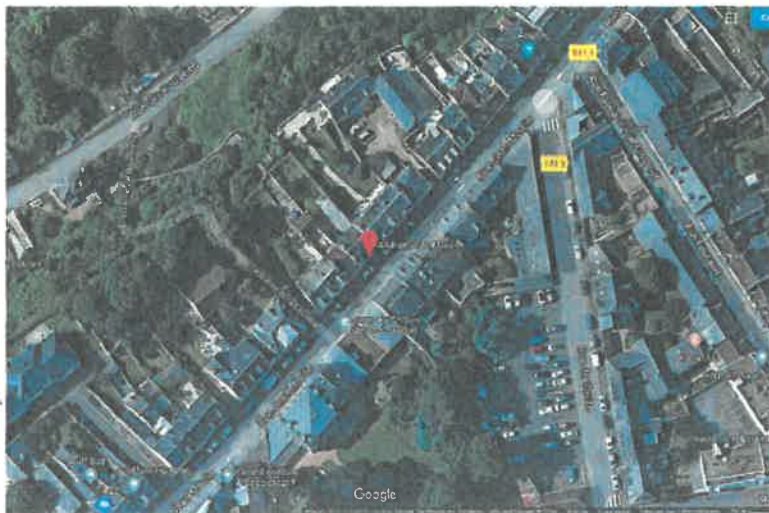
Nous avons éventuellement évoqué le percement ou la vidange d'une piscine, toutefois une vue aérienne de l'environnement de la maison de Mme Fanton, prise sur Google Maps, ne révèle pas la présence de piscine dans ce secteur de la ville.
