Sujet : [INTERNET] EUP PPRmt Châteaudun note à l'attention de M. le commissaire

Remarques sur la note de présentation

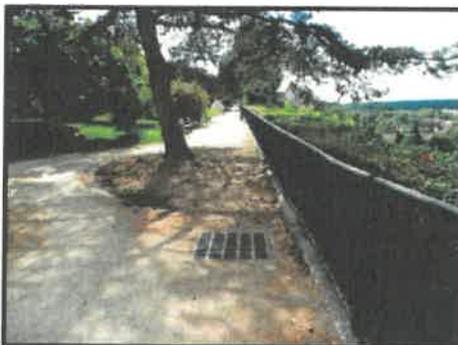
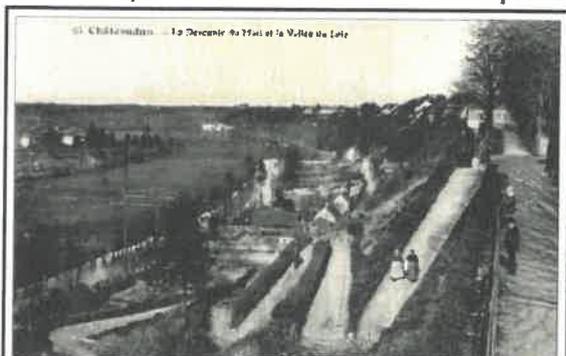
Figure 32: Collecteur d'eau pluviale à l'amont de la zone du glissement de terrain

Le collecteur d'eau pluviale toujours existant, réaménagé depuis l'événement, est situé sur un point bas qui a été remblayé.

La zone à l'origine du glissement a fait l'objet d'importants travaux depuis :

- suppression d'une partie du parking existant ;
- aménagement d'un jardin promenade le long du rebord du plateau comme à l'origine au début du 20^{ème} siècle ;
- Reprise des évacuations d'eau pluviale.

Ces travaux ont probablement permis de limiter l'occurrence du phénomène. Néanmoins un risque d'obstruction du collecteur est toujours possible compte tenu de la présence d'épine de pin, végétaux divers ou débris à proximité. Le phénomène décrit précédemment, pourrait donc se reproduire sur cette zone.

Pour remédier aux causes ayant provoqué cet effondrement, la Ville fait actuellement effectuer des travaux de renforcement et de remplacement des canalisations d'évacuation des eaux pluviales du Mail (augmentation des diamètres de ces canalisations, passage de la canalisation principale d'un diamètre de 200 mm à un diamètre de 600 mm, remplacement du puits maçonné par une canalisation de 1000 mm de diamètre).

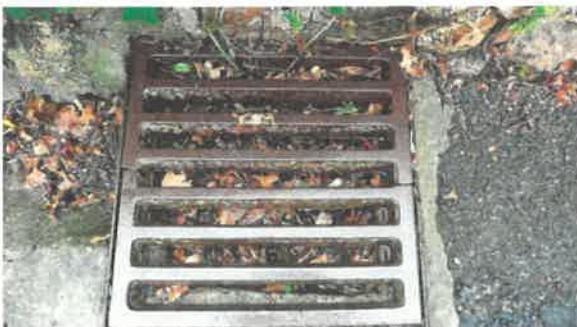
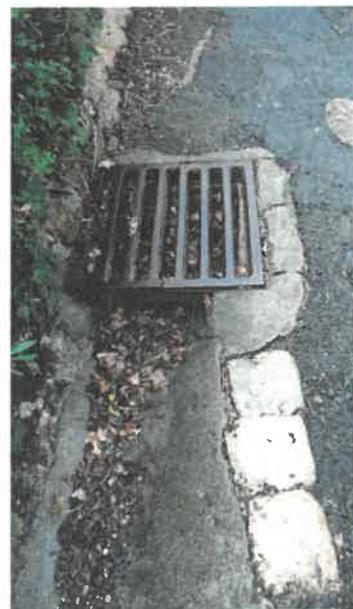
Par contre dans la descente du mail à la rue des fouleries, j'ai fait deux photos il y a quelques jours. Vous remarquerez qu'il s'agit d'un petit collecteur.

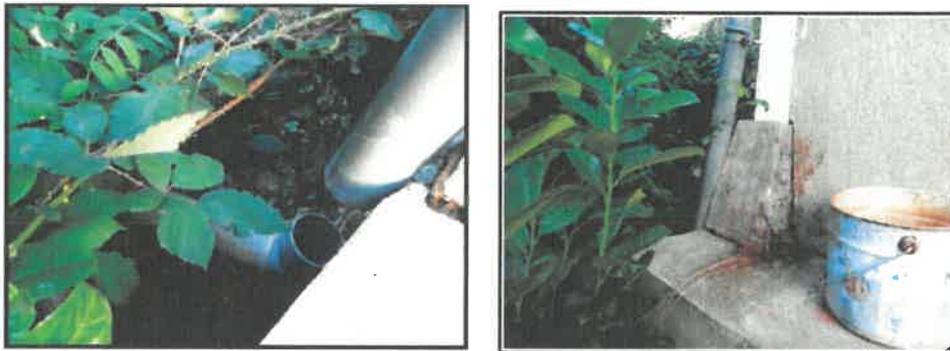
Figure 36: Gouttière qui rejette les eaux pluviales dans la falaise au n° 5, rue de la Mail

Pour le restaurant voisin, au-dessus de la falaise, le coteau à forte pente est très boisé. Il est parsemé de matériaux, bois morts, petites pierres qui tombent sur la terrasse du bâtiment. Un important éboulement se serait produit sur cette propriété de 17/12/1818. S'il n'y a pas eu de coulée boueuse sur cette propriété, cela est possible vu la forte pente du talus et des terrains de couverture présent. Un filet partiellement visible dans la végétation, comblé par des matériaux de toute sorte ne fait plus office de protection et apparait insuffisant pour des chutes de blocs.

Concernant l'assainissement, la note indique qu'un bâtiment construit en partie sur la falaise au-dessus du restaurant rejette directement ces écoulements pluviaux dans la falaise. Il y a donc potentiellement un risque accru de coulées boueuses sur ce secteur compte tenu de ces rejets anarchiques.

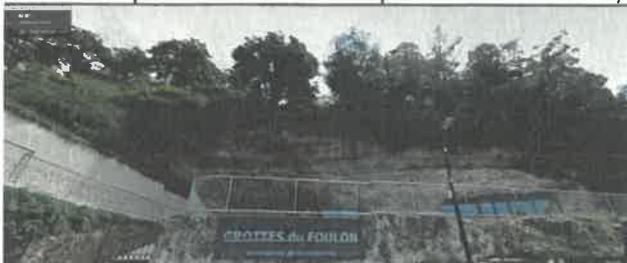
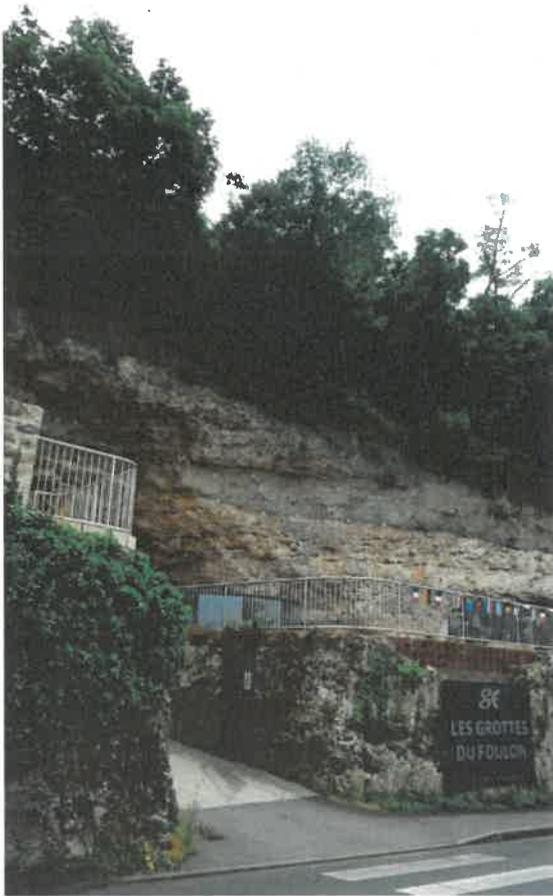
IV.1.3.1.13. Grotte de Foulon au 35, rue des Fouleries

Concernant le N° 35, les grottes du foulon, l'entrée serait en revanche très exposée aux chutes de petits blocs. Des filets plaqués avec ancrages protègent mais pourraient s'avérer vulnérable à des chutes de blocs plus massives. A l'aplomb de la falaise, le coteau présente une forte pente.

La note parle de végétation abondante. Certains habitants des rues de Chartres et Jean Moulin m'ont parlé de végétation basse avec racines adaptées au maintien du coteau. Vous remarquerez sur les photos ci-dessus que les visiteurs des grottes peuvent admirer les grands arbres dans la pente forte.
